#### Einschätzung von Durchlass-Bauwerken und Gefährdung des Fischotters

Aufnahme Nummer: 1840-015 Aufnahme-Datum: 15.10.2010 Gewässername: k.A. Willershagen süd Lage: K 20 Straße: Kreisstraße

Aufnahme Nummer: 1840-015 Aufnahme-Datum: 15.10.2010

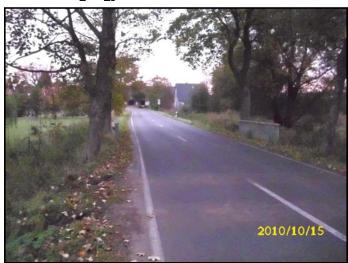
Nr.: 1840-015\_001\_go.JPG

Störfaktoren: Flutungsgefahr , Straßengraben offen mit Gewässer verbunden (in 1 oder mehr Richtungen). Gefahr, dass Otter

diese Rinnen hochwandern und dann am Ende auf die Straße laufen.

Böschung ungünstig für wandernde Tiere (zum Gewässer steiler und tiefer als Böschung zur Straße)., Ungünstiges

Aufnahme Nummer: 1840-	015	Aufnahme-Datum:	15.10.2010
Sonstige			
Lage zu Siedlungen:	k.A.		
Kombinierte Brücken:	keine kombinierte Brücke		
Gewässerverbund:	mehrere Gewässersysteme		
D	mehrere Gewässersysteme		
Passagemöglichkeit für: Bottleneck:	nur Fische ✔		
Fähengebiet:			
Auswertung/Ergebnisse			
Bedeutung im Habitatverbund:	sehr hoch		
Verkehrsdichte:	mittel		
Brückenindex:	0,09		
Durchlass-Tauglichkeit:	ungeeignet		
Priorität Festlegung:	oberste Priorität		
Maßnahmenvorschläge		keine notwendig	
Trennung Wehr Durchlass		Markierstruktur Steinsch	
Installation oberhalb Wehr		Markierstruktur Ufersubstrat	
Installation unterhalb Wehr		Markierstruktur Laufbohle fest	
Entfernung Rechen		Markierstruktur Laufbohle schwimmer	nd 🗌
Entfernung sonstige Hindernisse		Markierstruktur Podest	
Kastendurchlass/Maul eins. Berme		Verrohrung öffnen	
Kastendurchlass/Maul beids. Berme	•	Leit-/Schutzzäune notwendig	
Markierstruktur einseitig		Leitstrukturen/ -senken einrichten

Markierstruktur beidseitig		Bermen an Ufer anbinden	
Geschwindigkeitsbegrenzung		Wiesenzufahrten verlegen	
Trockenröhre einbringen	•	Komplexmaßnahmen notwendig
