# Einschätzung von Durchlass-Bauwerken und Gefährdung des Fischotters

Aufnahme Nummer: 1840-016

Aufnahme-Datum: 20.08.2010

Gewässername: k.A.  
Lage: Bartelshagen I  
Straße: L 191  
Landesstraße  
Totfunde: 0

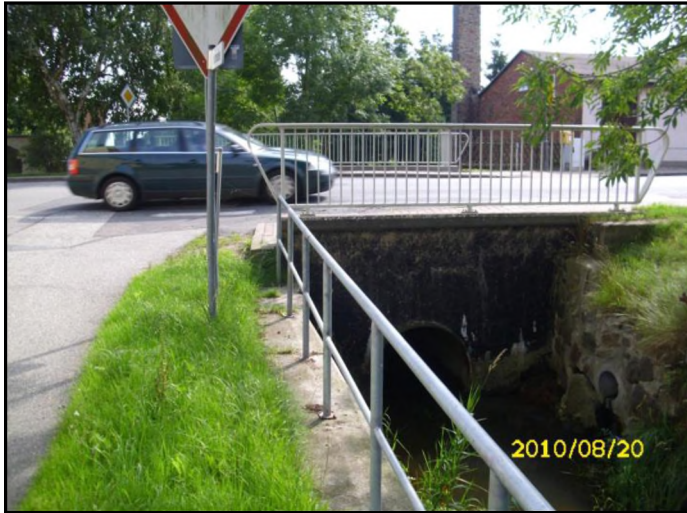
Nr.: 1840-016\_001\_go.JPG

Störfaktoren: Flutungsgefahr , Böschung ungünstig für wandernde Tiere (zum Gewässer steiler und tiefer als Böschung zur Straße).

Ungünstiges 'Länge zu Durchmesser'-Verhältnis , Turbulenzen oder Turbulenzgefahr nach Regen usw.

Bedeutung im Habitatverbund: mittel  
Verkehrsdichte: hoch  
Brückenindex: 0,068  
Durchlass-Tauglichkeit: ungeeignet

**Priorität Festlegung: sehr hoch**

Trennung Wehr Durchlass	<input type="checkbox"/>	keine notwendig	<input checked="" type="checkbox"/>
Installation oberhalb Wehr	<input type="checkbox"/>	Markierstruktur Steinsch	<input type="checkbox"/>
Installation unterhalb Wehr	<input type="checkbox"/>	Markierstruktur Ufersubstrat	<input type="checkbox"/>
Entfernung Rechen	<input type="checkbox"/>	Markierstruktur Laufbohle fest	<input type="checkbox"/>
Entfernung sonstige Hindernisse	<input type="checkbox"/>	Markierstruktur Laufbohle schwimmend	<input type="checkbox"/>
Kastendurchlass/Maul eins. Berme	<input checked="" type="checkbox"/>	Markierstruktur Podest	<input type="checkbox"/>
Kastendurchlass/Maul beids. Berme	<input type="checkbox"/>	Verrohrung öffnen	<input type="checkbox"/>
Markierstruktur einseitig	<input type="checkbox"/>	Leit-/Schutzzäune notwendig	<input type="checkbox"/>
Markierstruktur beidseitig	<input type="checkbox"/>	Leitstrukturen/ -senken einrichten	<input type="checkbox"/>
