Einschätzung von Durchlass-Bauwerken und Gefährdung des Fischotters

Aufnahme Nummer: 1840-030

Aufnahme-Datum: 18.07.2011

Gewässername: k.A.
Lage: Südl. Steinhorst (nordwestl. Dettmannsdorf)
Straße: K 7
Kreisstraße
Todfunde: 0

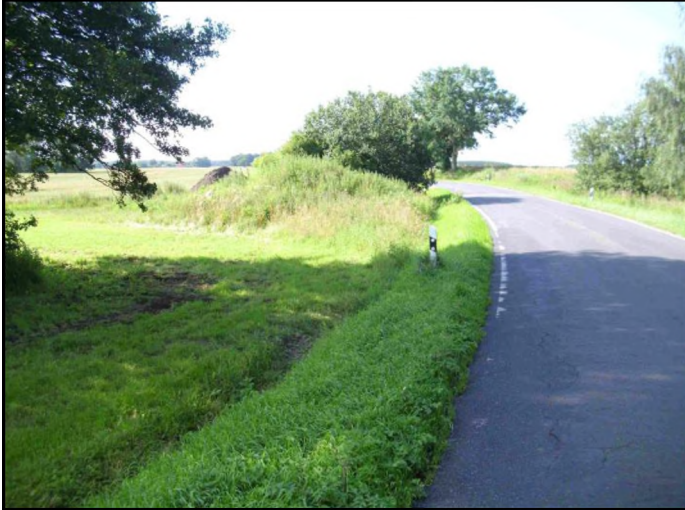
Nr.: 1840-030_001_go.JPG

Störfaktoren: Verrohrt , Böschung ungünstig für wandernde Tiere (zum Gewässer steiler und tiefer als Böschung zur Straße). , Leitlinie fehlt

Straßengraben offen mit Gewässer verbunden (in 1 oder mehr Richtungen). Gefahr, dass Otter diese Rinnen hochwandern und dann am Ende auf die Straße laufen.

Bedeutung im Habitatverbund: mittel
Verkehrsdichte: mittel
Brückenindex: 0
Durchlass-Tauglichkeit: ungeeignet

Trennung Wehr Durchlass	<input type="checkbox"/>	keine notwendig	<input type="checkbox"/>
Installation oberhalb Wehr	<input type="checkbox"/>	Markierstruktur Steinsch	<input type="checkbox"/>
Installation unterhalb Wehr	<input type="checkbox"/>	Markierstruktur Ufersubstrat	<input type="checkbox"/>
Entfernung Rechen	<input type="checkbox"/>	Markierstruktur Laufbohle fest	<input type="checkbox"/>
Entfernung sonstige Hindernisse	<input type="checkbox"/>	Markierstruktur Laufbohle schwimmend	<input type="checkbox"/>
Kastendurchlass/Maul eins. Berme	<input checked="" type="checkbox"/>	Markierstruktur Podest	<input type="checkbox"/>
Kastendurchlass/Maul beids. Berme	<input type="checkbox"/>	Verrohrung öffnen	<input checked="" type="checkbox"/>
Markierstruktur einseitig	<input type="checkbox"/>	Leit-/Schutzzäune notwendig	<input type="checkbox"/>
Markierstruktur beidseitig	<input type="checkbox"/>	Leitstrukturen/ -senken einrichten	<input checked="" type="checkbox"/>

Geschwindigkeitsbegrenzung	<input type="checkbox"/>	Bermen an Ufer anbinden	<input type="checkbox"/>
Trockenröhre einbringen	<input type="checkbox"/>	Wiesenzufahrten verlegen	<input type="checkbox"/>
		Komplexmaßnahmen notwendig	<input checked="" type="checkbox"/>
