Einschätzung von Durchlass-Bauwerken und Gefährdung des Fischotters

Aufnahme Nummer: 1841-001

Aufnahme-Datum: 16.06.2010

Gewässername: k.A.
Lage: westl Bad Sülze
Straße: L 19
Landesstraße
Todfunde: 1

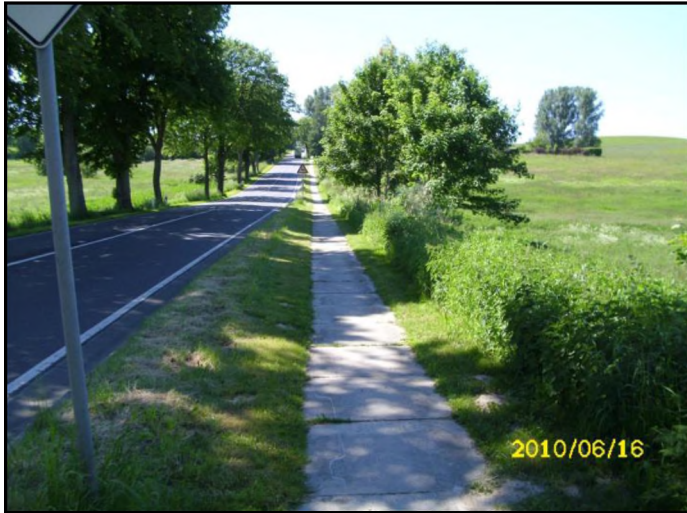
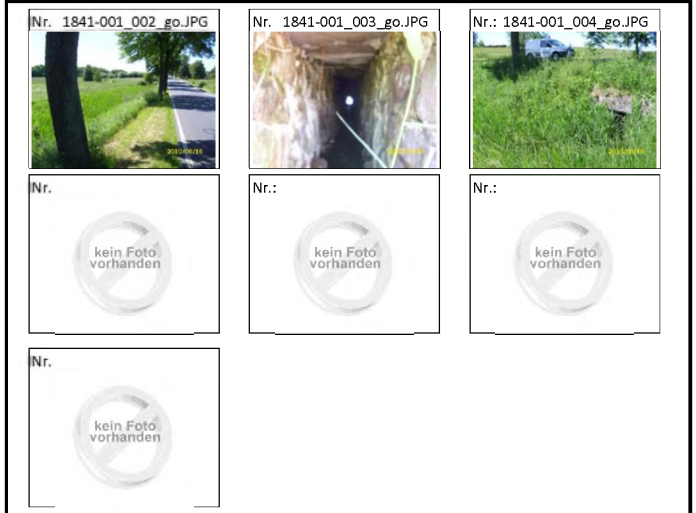
Nr.: 1841-001_001_go.JPG

Störfaktoren: Flutungsgefahr , Ungünstiges 'Länge zu Durchmesser'-Verhältnis

Knick im Gewässerverlauf. Gefahr, dass Otter den kürzesten Weg wählen

Bedeutung im Habitatverbund: gering
Verkehrsdichte: mittel
Brückenindex: 0,023
Durchlass-Tauglichkeit: ungeeignet

Geschwindigkeitsbegrenzung	<input type="checkbox"/>	Bermen an Ufer anbinden	<input type="checkbox"/>
Trockenröhre einbringen	<input checked="" type="checkbox"/>	Wiesenzufahrten verlegen	<input type="checkbox"/>
		Komplexmaßnahmen notwendig	<input type="checkbox"/>
