Einschätzung von Durchlass-Bauwerken und Gefährdung des Fischotters

Aufnahme Nummer: 1841-002

Aufnahme-Datum: 16.06.2010

Gewässername: k.A.
Lage: Bad Sülze museum
Straße: L 23
Landesstraße
Totfunde: 0

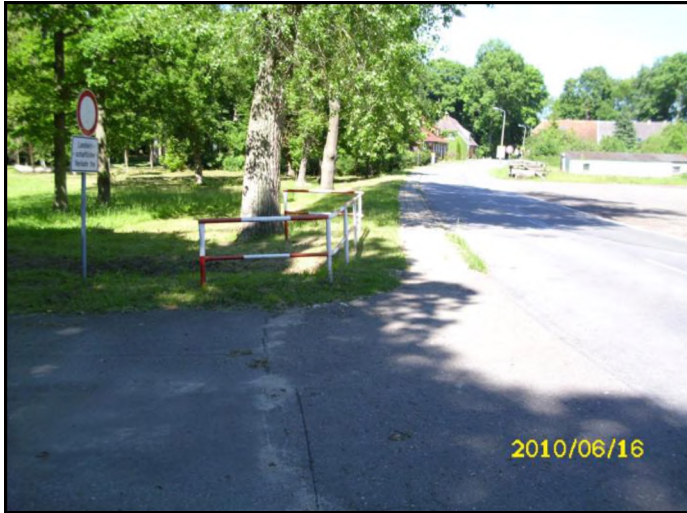
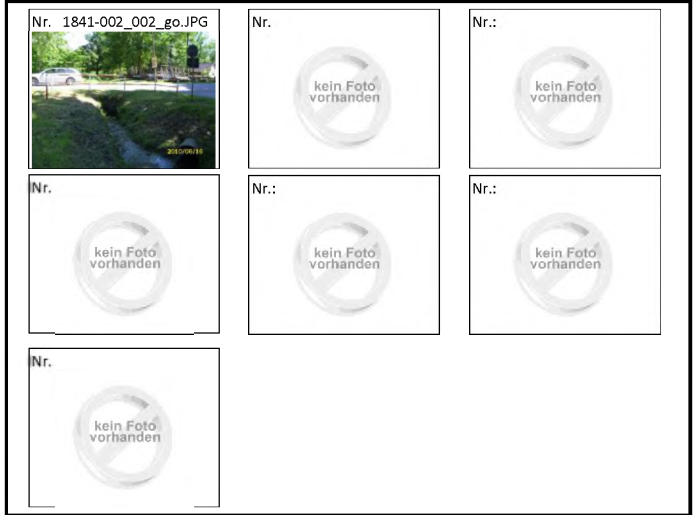
Nr.: 1841-002_001_go.JPG

Störfaktoren: DL vollständig geflutet, Böschung ungünstig für wandernde Tiere (zum Gewässer steiler und tiefer als Böschung zur Straße).

Durchlass vollständig geflutet?

Bedeutung im Habitatverbund: mittel
Verkehrsdichte: mittel
Brückenindex: 0
Durchlass-Tauglichkeit: ungeeignet

Geschwindigkeitsbegrenzung	<input checked="" type="checkbox"/>	Bermen an Ufer anbinden	<input type="checkbox"/>
Trockenröhre einbringen	<input type="checkbox"/>	Wiesenzufahrten verlegen	<input type="checkbox"/>
		Komplexmaßnahmen notwendig	<input type="checkbox"/>
