# Einschätzung von Durchlass-Bauwerken und Gefährdung des Fischotters

Aufnahme Nummer: 1841-004

Aufnahme-Datum: 16.06.2010

Gewässername: k.A.  
Lage: Bad Sülze Bahnhof  
Straße: L 19/23  
Landesstraße  
Totfunde: 0

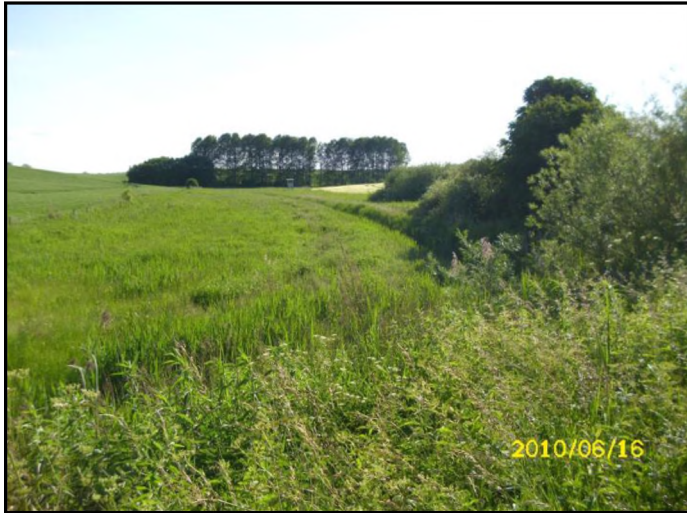
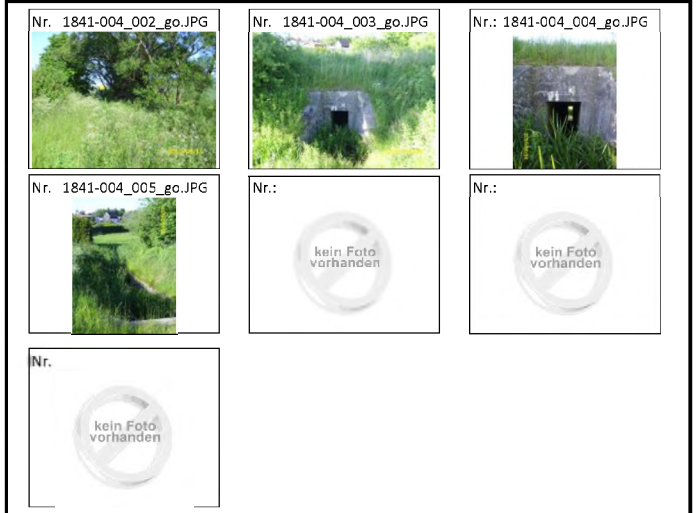
Nr.: 1841-004\_001\_go.JPG

Störfaktoren: Flutungsgefahr , Ungünstiges 'Länge zu Durchmesser'-Verhältnis

Knick im Gewässerverlauf. Gefahr, dass Otter den kürzesten Weg wählen

Bedeutung im Habitatverbund: gering  
Verkehrsdichte: mittel  
Brückenindex: 0,1  
Durchlass-Tauglichkeit: ungeeignet

Geschwindigkeitsbegrenzung	<input type="checkbox"/>	Bermen an Ufer anbinden	<input type="checkbox"/>
Trockenröhre einbringen	<input checked="" type="checkbox"/>	Wiesenzufahrten verlegen	<input type="checkbox"/>
		Komplexmaßnahmen notwendig	<input type="checkbox"/>
