# Einschätzung von Durchlass-Bauwerken und Gefährdung des Fischotters

Aufnahme Nummer: 1841-006

Aufnahme-Datum: 25.06.2010

Gewässername: k.A.  
Lage: Dettmannsdorf  
Straße: L 18  
Landesstraße  
Todfunde: 0

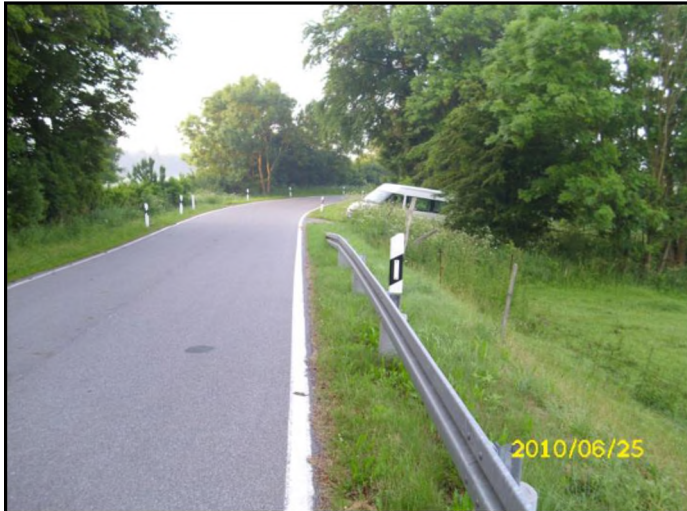
Nr.: 1841-006\_001\_go.JPG

Störfaktoren: Flutungsgefahr , Böschung ungünstig für wandernde Tiere (zum Gewässer steiler und tiefer als Böschung zur Straße) , Ungünstiges 'Länge zu Durchmesser'-Verhältnis

Knick im Gewässerverlauf. Gefahr, dass Otter den kürzesten Weg wählen , Zufahrt Wiese/Feld, der Otter aus dem Wasser und damit auf die Böschung und dichter an die Straße führt.

Bedeutung im Habitatverbund: sehr hoch  
Verkehrsdichte: mittel  
Brückenindex: 0,027  
Durchlass-Tauglichkeit: ungeeignet

Trennung Wehr Durchlass	<input type="checkbox"/>	keine notwendig	<input type="checkbox"/>
Installation oberhalb Wehr	<input type="checkbox"/>	Markierstruktur Steinsch	<input type="checkbox"/>
Installation unterhalb Wehr	<input type="checkbox"/>	Markierstruktur Ufersubstrat	<input type="checkbox"/>
Entfernung Rechen	<input type="checkbox"/>	Markierstruktur Laufbohle fest	<input type="checkbox"/>
Entfernung sonstige Hindernisse	<input type="checkbox"/>	Markierstruktur Laufbohle schwimmend	<input type="checkbox"/>
Kastendurchlass/Maul eins. Berme	<input checked="" type="checkbox"/>	Markierstruktur Podest	<input type="checkbox"/>
Kastendurchlass/Maul beids. Berme	<input type="checkbox"/>	Verrohrung öffnen	<input type="checkbox"/>
Markierstruktur einseitig	<input type="checkbox"/>	Leit-/Schutzzäune notwendig	<input type="checkbox"/>
Markierstruktur beidseitig	<input type="checkbox"/>	Leitstrukturen/ -senken einrichten	<input checked="" type="checkbox"/>

Geschwindigkeitsbegrenzung	<input type="checkbox"/>	Bermen an Ufer anbinden	<input type="checkbox"/>
Trockenröhre einbringen	<input checked="" type="checkbox"/>	Wiesenzufahrten verlegen	<input type="checkbox"/>
		Komplexmaßnahmen notwendig	<input type="checkbox"/>
