# Einschätzung von Durchlass-Bauwerken und Gefährdung des Fischotters

Aufnahme Nummer: 1841-007

Aufnahme-Datum: 25.06.2010

Gewässername: k.A.  
Lage: Kölzow  
Straße: k.A.  
sonstige Straße  
Todfunde: 0

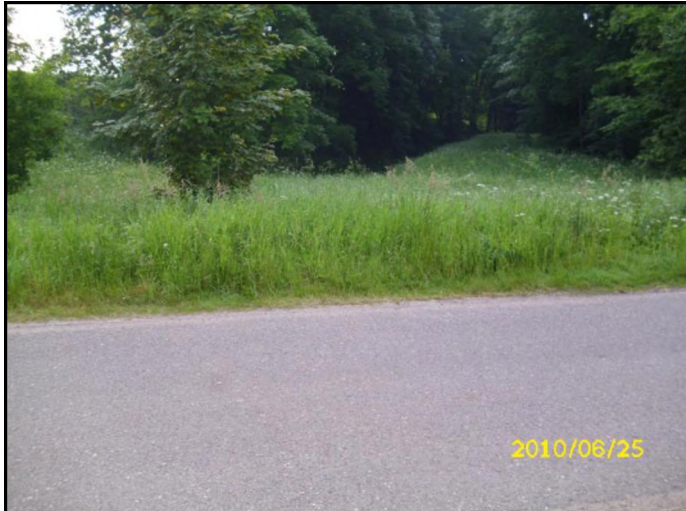
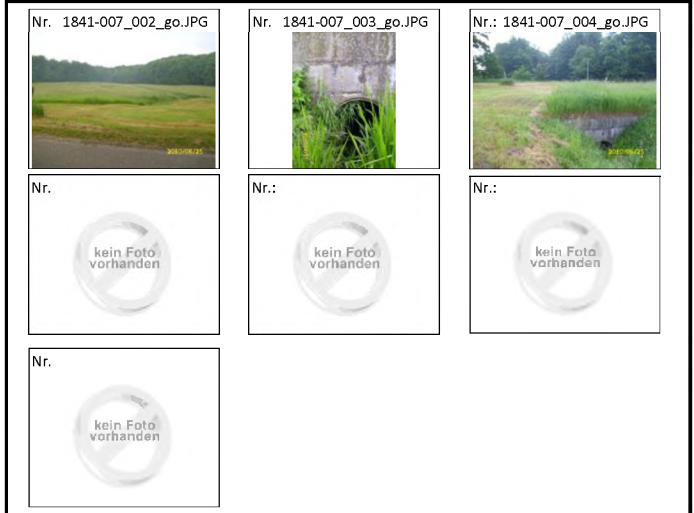
Nr.: 1841-007\_001\_go.JPG

Störfaktoren: Flutungsgefahr , Böschung ungünstig für wandernde Tiere (zum Gewässer steiler und tiefer als Böschung zur Straße).  
Knick im Gewässerverlauf. Gefahr, dass Otter den kürzesten Weg wählen , Zufahrt Wiese/Feld, der Otter aus dem Wasser und damit auf die Böschung und dichter an die Straße führt.

Brückentyp: Rohrdurchlass  
Durchlaß Durchmesser: k.A.  
Lichte Breite [m]: 1  
Lichte Höhe [m]: 0,8  
Brückenlänge [m]: 47  
Bermen-Anzahl: keine  
Bermenform: keine  
Bermen-Neigung: keine  
Bermen-Breite [m]: keine  
keine  
Bermen-Verfügbar: keine  
keine

Bedeutung im Habitatverbund: sehr hoch  
Verkehrsdichte: mittel  
Brückenindex: 0,017  
Durchlass-Tauglichkeit: ungeeignet

Trennung Wehr Durchlass	<input type="checkbox"/>	keine notwendig	<input type="checkbox"/>
Installation oberhalb Wehr	<input type="checkbox"/>	Markierstruktur Steinsch	<input type="checkbox"/>
Installation unterhalb Wehr	<input type="checkbox"/>	Markierstruktur Ufersubstrat	<input type="checkbox"/>
Entfernung Rechen	<input type="checkbox"/>	Markierstruktur Laufbohle fest	<input type="checkbox"/>
Entfernung sonstige Hindernisse	<input type="checkbox"/>	Markierstruktur Laufbohle schwimmend	<input type="checkbox"/>
Kastendurchlass/Maul eins. Berme	<input checked="" type="checkbox"/>	Markierstruktur Podest	<input type="checkbox"/>
Kastendurchlass/Maul beids. Berme	<input type="checkbox"/>	Verrohrung öffnen	<input type="checkbox"/>
Markierstruktur einseitig	<input type="checkbox"/>	Leit-/Schutzzäune notwendig	<input type="checkbox"/>
Markierstruktur beidseitig	<input type="checkbox"/>	Leitstrukturen/ -senken einrichten	<input checked="" type="checkbox"/>

Geschwindigkeitsbegrenzung	<input type="checkbox"/>	Bermen an Ufer anbinden	<input type="checkbox"/>
Trockenröhre einbringen	<input checked="" type="checkbox"/>	Wiesenzufahrten verlegen	<input type="checkbox"/>
		Komplexmaßnahmen notwendig	<input type="checkbox"/>
