Einschätzung von Durchlass-Bauwerken und Gefährdung des Fischotters

Aufnahme Nummer: 1841-009 Aufnahme-Datum: 25.06.2010

Gewässername: Mühlenbach
Lage: Kanneberg
Straße: L 18
Landesstraße
Totfunde: 0

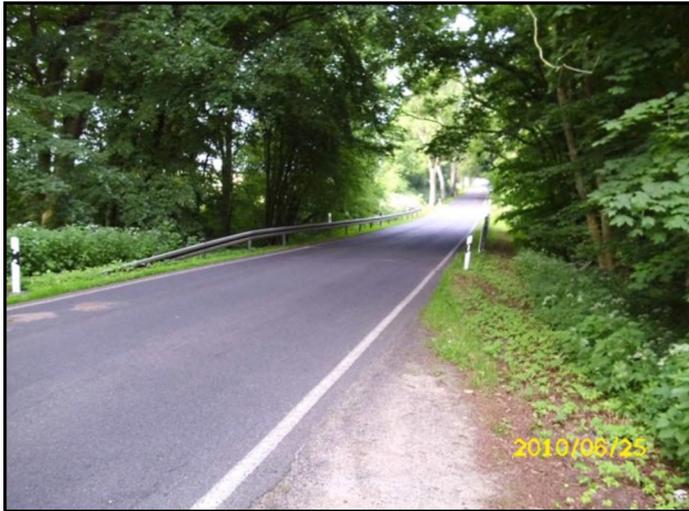
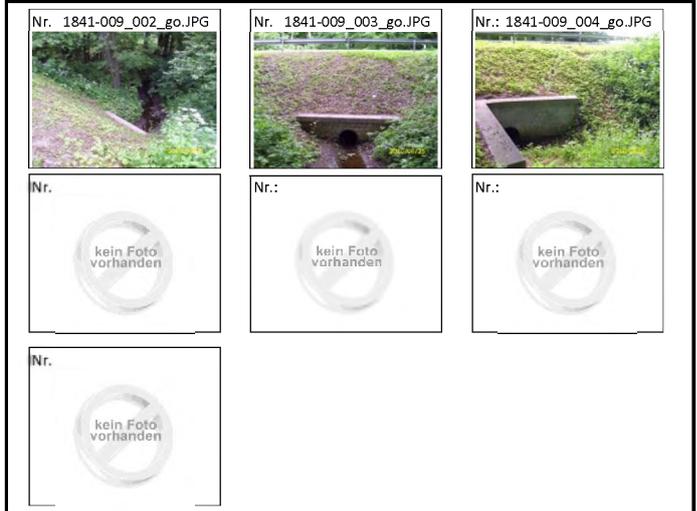
Nr.: 1841-009_001_go.JPG

Störfaktoren: Flutungsgefahr , Ungünstiges 'Länge zu Durchmesser'-Verhältnis , Knick im Gewässerverlauf. Gefahr, dass Otter den kürzesten Weg wählen

Uferlinie verengt oder wird vom Bauwerk unterbrochen

Bedeutung im Habitatverbund: sehr hoch
Verkehrsdichte: mittel
Brückenindex: 0,023
Durchlass-Tauglichkeit: ungeeignet

Geschwindigkeitsbegrenzung	<input type="checkbox"/>	Bermen an Ufer anbinden	<input type="checkbox"/>
Trockenröhre einbringen	<input checked="" type="checkbox"/>	Wiesenzufahrten verlegen	<input type="checkbox"/>
		Komplexmaßnahmen notwendig	<input type="checkbox"/>
