# Einschätzung von Durchlass-Bauwerken und Gefährdung des Fischotters

Aufnahme Nummer: 1841-012 Aufnahme-Datum: 25.06.2010

Gewässername: k.A.  
Lage: Marlow Vogelpark  
Straße: L 18  
Landesstraße  
Totfunde: 0

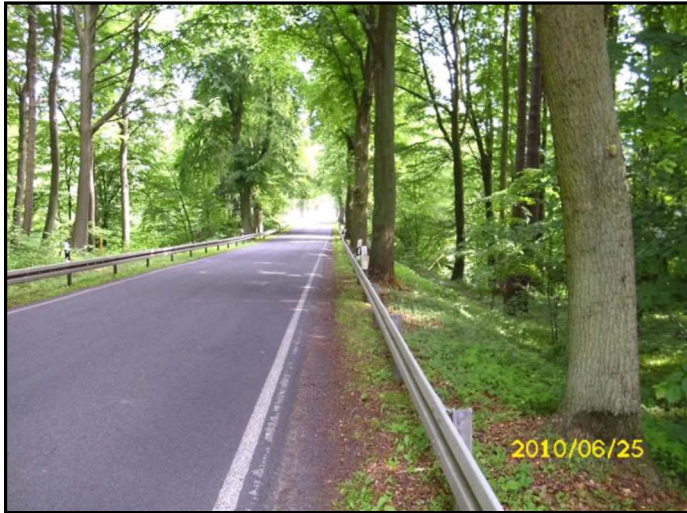
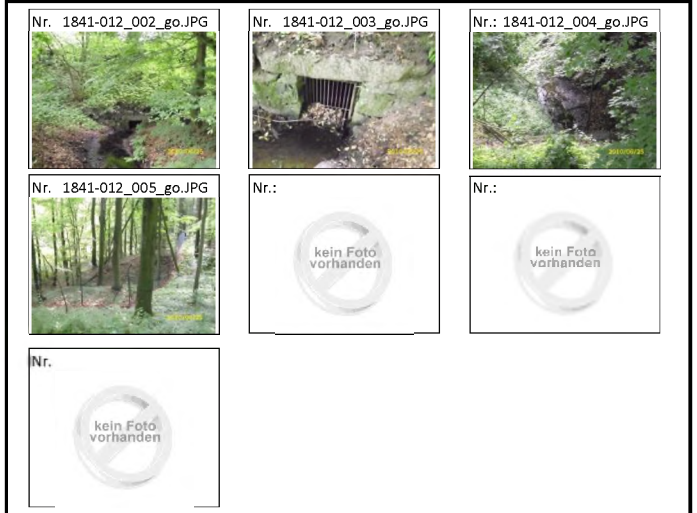
Nr.: 1841-012\_001\_go.JPG

Störfaktoren: Rechen/Schieber , Flutungsgefahr , Ungünstiges 'Länge zu Durchmesser'-Verhältnis , Zaun/Gitter sperrt Durchlass und Wanderung

Vogelpark hat Gelände eingezäunt. Wanderung unmöglich. Wildwechsel am Zaun entlang. Das Gebiet hat einen geringen Verbund. Die Anbindung an andere Gewässersysteme ist nur über Land gegeben. Otterwanderung und -Ansidlung aber nicht auszuschließen.
