Einschätzung von Durchlass-Bauwerken und Gefährdung des Fischotters

Aufnahme Nummer: 1841-013

Aufnahme-Datum: 25.06.2010

Gewässername: Düsterbach
Lage: Marlow nw
Straße: L 181
Landesstraße
Todfunde: 0

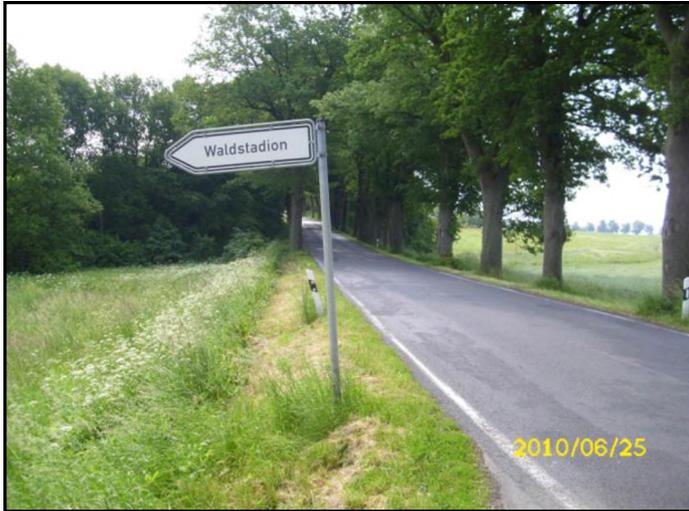
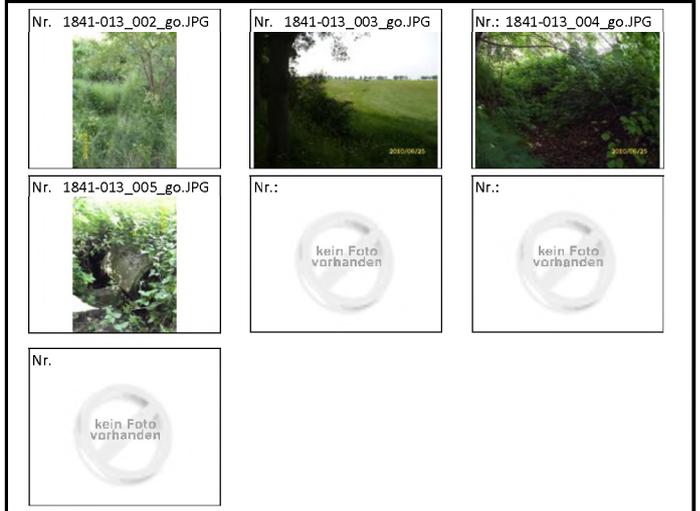
Nr.: 1841-013_001_go.JPG

Störfaktoren: Verrohrt

Durchlass vollständig geflutet?

Lage zu Siedlungen: k.A.
Kombinierte Brücken: keine kombinierte Brücke
Gewässerverbund: lineares Gew. ohne bed. Nebengew., beidseitig
mehrere Gewässersysteme
Passagemöglichkeit für: nur Fische
Bottleneck:
Fähengebiet:

Bedeutung im Habitatverbund: mittel
Verkehrsdichte: hoch
Brückenindex: 0
Durchlass-Tauglichkeit: ungeeignet

Geschwindigkeitsbegrenzung	<input type="checkbox"/>	Bermen an Ufer anbinden	<input type="checkbox"/>
Trockenröhre einbringen	<input checked="" type="checkbox"/>	Wiesenzufahrten verlegen	<input type="checkbox"/>
		Komplexmaßnahmen notwendig	<input type="checkbox"/>
