Einschätzung von Durchlass-Bauwerken und Gefährdung des Fischotters

Aufnahme Nummer: 1841-014

Aufnahme-Datum: 25.06.2010

Gewässername: k.A.
Lage: Allershof
Straße: L 181
Landesstraße
Totfunde: 0

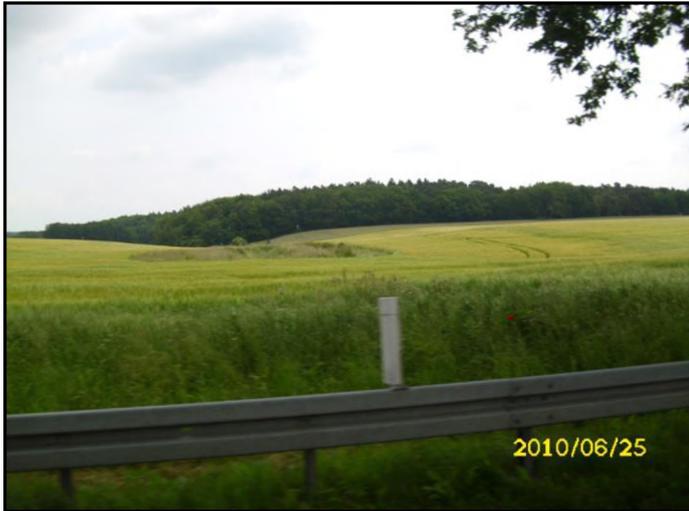
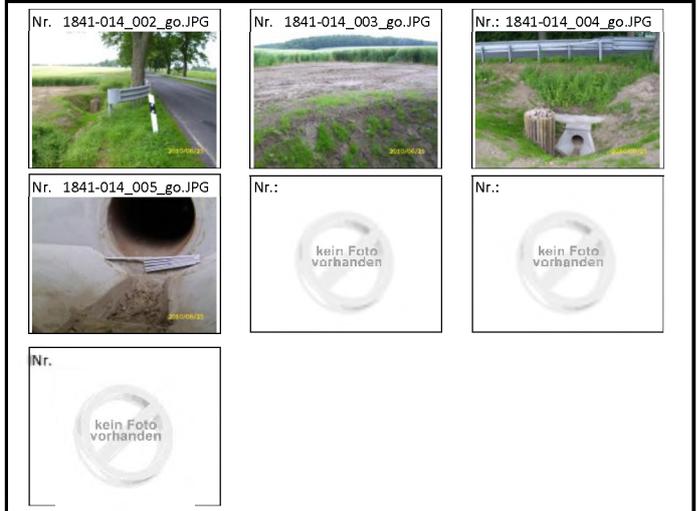
Nr.: 1841-014_001_go.JPG

Störfaktoren: Verrohrt , Ungünstiges 'Länge zu Durchmesser'-Verhältnis

Bedeutung im Habitatverbund: mittel
Verkehrsdichte: hoch
Brückenindex: 0,013
Durchlass-Tauglichkeit: ungeeignet

Priorität Festlegung: sehr hoch

Trennung Wehr Durchlass	<input type="checkbox"/>	keine notwendig	<input type="checkbox"/>
Installation oberhalb Wehr	<input type="checkbox"/>	Markierstruktur Steinsch	<input type="checkbox"/>
Installation unterhalb Wehr	<input type="checkbox"/>	Markierstruktur Ufersubstrat	<input type="checkbox"/>
Entfernung Rechen	<input type="checkbox"/>	Markierstruktur Laufbohle fest	<input type="checkbox"/>
Entfernung sonstige Hindernisse	<input type="checkbox"/>	Markierstruktur Laufbohle schwimmend	<input type="checkbox"/>
Kastendurchlass/Maul eins. Berme	<input checked="" type="checkbox"/>	Markierstruktur Podest	<input type="checkbox"/>
Kastendurchlass/Maul beids. Berme	<input type="checkbox"/>	Verrohrung öffnen	<input checked="" type="checkbox"/>
Markierstruktur einseitig	<input type="checkbox"/>	Leit-/Schutzzäune notwendig	<input type="checkbox"/>
Markierstruktur beidseitig	<input type="checkbox"/>	Leitstrukturen/-senken einrichten	<input checked="" type="checkbox"/>
