Einschätzung von Durchlass-Bauwerken und Gefährdung des Fischotters

Aufnahme Nummer: 1841-015 Aufnahme-Datum: 25.06.2010

Gewässername: k.A.
Lage: s Jahnkendorf
Straße: L 181
Landesstraße
Todfunde: 0

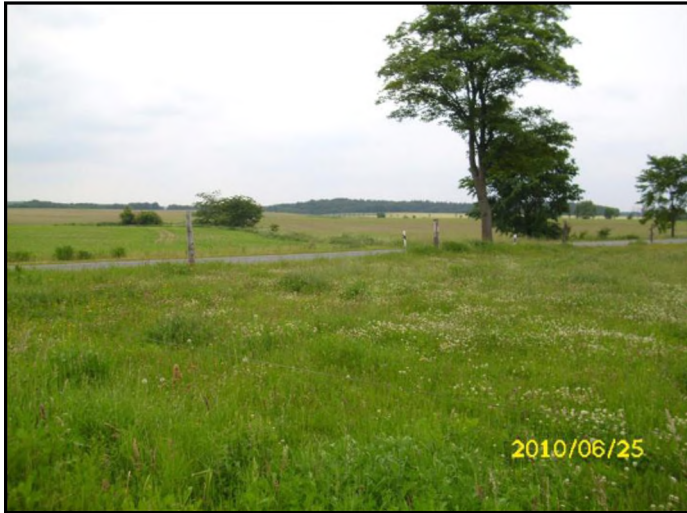
Nr.: 1841-015_001_go.JPG

Störfaktoren: Verrohrt , Ungünstiges 'Länge zu Durchmesser'-Verhältnis

Bedeutung im Habitatverbund: mittel
Verkehrsdichte: hoch
Brückenindex: 0,015
Durchlass-Tauglichkeit: ungeeignet

Geschwindigkeitsbegrenzung	<input type="checkbox"/>	Bermen an Ufer anbinden	<input type="checkbox"/>
Trockenröhre einbringen	<input checked="" type="checkbox"/>	Wiesenzufahrten verlegen	<input type="checkbox"/>
		Komplexmaßnahmen notwendig	<input type="checkbox"/>
