Einschätzung von Durchlass-Bauwerken und Gefährdung des Fischotters

Aufnahme Nummer: 1841-016 Aufnahme-Datum: 25.06.2010

Gewässername: k.A.
Lage: Jahnkendorf eingang
Straße: L 181
Landesstraße
Totfunde: 0

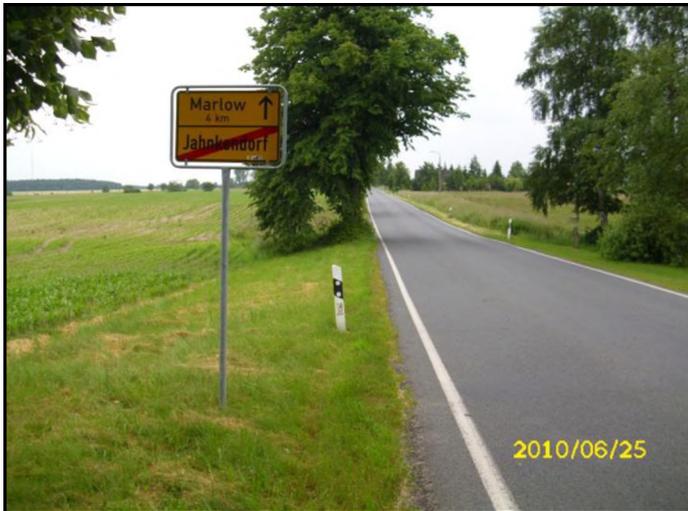
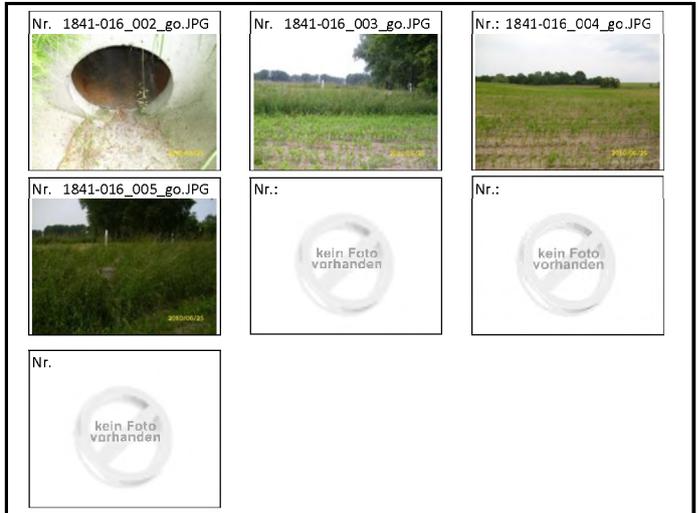
Nr.: 1841-016_001_go.JPG

Störfaktoren: Verrohrt , Ungünstiges 'Länge zu Durchmesser'-Verhältnis

Bedeutung im Habitatverbund: mittel
Verkehrsdichte: hoch
Brückenindex: 0
Durchlass-Tauglichkeit: ungeeignet

Priorität Festlegung: sehr hoch

Trennung Wehr Durchlass	<input type="checkbox"/>	keine notwendig	<input type="checkbox"/>
Installation oberhalb Wehr	<input type="checkbox"/>	Markierstruktur Steinsch	<input type="checkbox"/>
Installation unterhalb Wehr	<input type="checkbox"/>	Markierstruktur Ufersubstrat	<input type="checkbox"/>
Entfernung Rechen	<input type="checkbox"/>	Markierstruktur Laufbohle fest	<input type="checkbox"/>
Entfernung sonstige Hindernisse	<input type="checkbox"/>	Markierstruktur Laufbohle schwimmend	<input type="checkbox"/>
Kastendurchlass/Maul eins. Berme	<input checked="" type="checkbox"/>	Markierstruktur Podest	<input type="checkbox"/>
Kastendurchlass/Maul beids. Berme	<input type="checkbox"/>	Verrohrung öffnen	<input checked="" type="checkbox"/>
Markierstruktur einseitig	<input type="checkbox"/>	Leit-/Schutzzäune notwendig	<input type="checkbox"/>
Markierstruktur beidseitig	<input type="checkbox"/>	Leitstrukturen/ -senken einrichten	<input checked="" type="checkbox"/>
