Einschätzung von Durchlass-Bauwerken und Gefährdung des Fischotters

Aufnahme Nummer: 1841-017 Aufnahme-Datum: 22.07.2010

Gewässername: k.A.
Lage: Semlow
Straße: K 4
Kreisstraße
Todfunde: 0

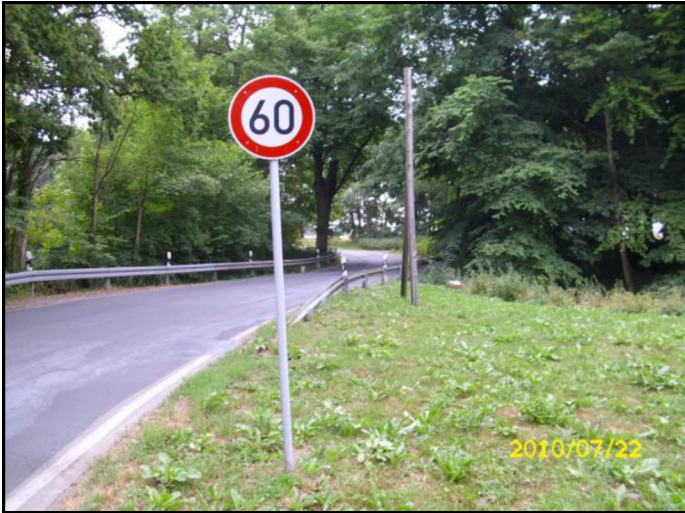
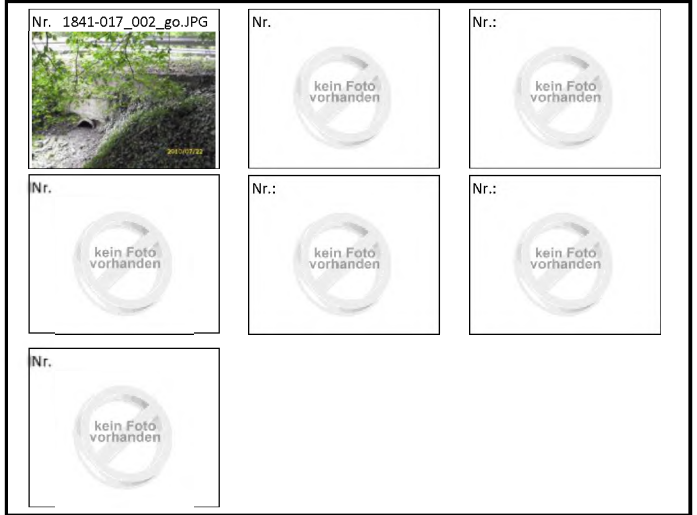
Nr.: 1841-017_001_go.JPG

Störfaktoren: Flutungsgefahr, Böschung ungünstig für wandernde Tiere (zum Gewässer steiler und tiefer als Böschung zur Straße).

Ungünstiges 'Länge zu Durchmesser'-Verhältnis

Brückentyp: Rohrdurchlass Durchlaß Durchmesser: k.A.

Lichte Breite [m]: 0,5
Lichte Höhe [m]: 0,3 Brückenlänge [m]: 8

Bedeutung im Habitatverbund: gering
Verkehrsdichte: mittel
Brückenindex: 0,019
Durchlass-Tauglichkeit: ungeeignet

Geschwindigkeitsbegrenzung	<input type="checkbox"/>	Bermen an Ufer anbinden	<input type="checkbox"/>
Trockenröhre einbringen	<input checked="" type="checkbox"/>	Wiesenzufahrten verlegen	<input type="checkbox"/>
		Komplexmaßnahmen notwendig	<input type="checkbox"/>
