Einschätzung von Durchlass-Bauwerken und Gefährdung des Fischotters

Aufnahme Nummer: 1841-018

Aufnahme-Datum: 22.07.2010

Gewässername: k.A.
Lage: Semlow L18
Straße: L 18
Landesstraße
Todfunde: 0

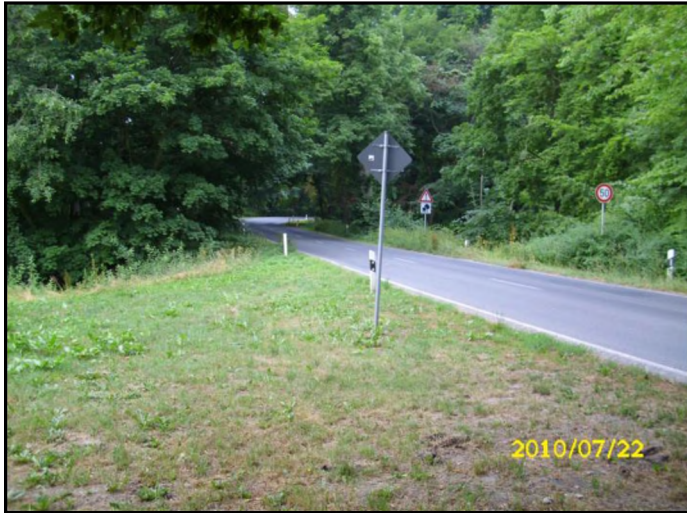
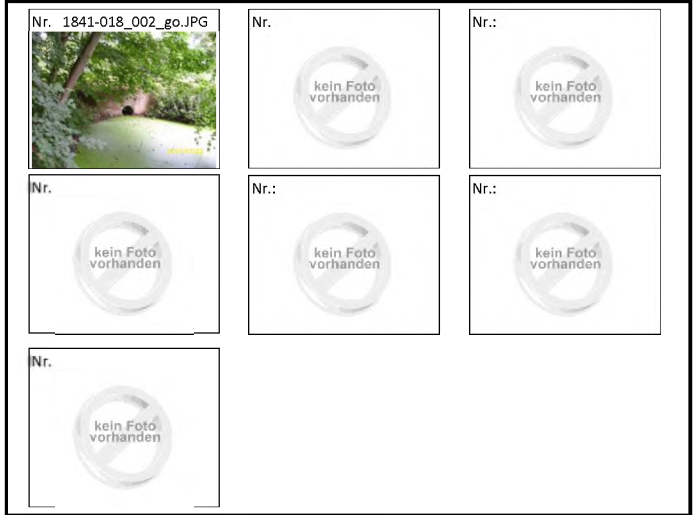
Nr.: 1841-018_001_go.JPG

Störfaktoren: Flutungsgefahr, Böschung ungünstig für wandernde Tiere (zum Gewässer steiler und tiefer als Böschung zur Straße).

Ungünstiges 'Länge zu Durchmesser'-Verhältnis

Bedeutung im Habitatverbund: gering
Verkehrsdichte: mittel
Brückenindex: 0,051
Durchlass-Tauglichkeit: ungeeignet

Geschwindigkeitsbegrenzung	<input type="checkbox"/>	Bermen an Ufer anbinden	<input type="checkbox"/>
Trockenröhre einbringen	<input checked="" type="checkbox"/>	Wiesenzufahrten verlegen	<input type="checkbox"/>
		Komplexmaßnahmen notwendig	<input type="checkbox"/>
