Einschätzung von Durchlass-Bauwerken und Gefährdung des Fischotters

Aufnahme Nummer: 1841-019 Aufnahme-Datum: 22.07.2010

Gewässername: k.A.
Lage: Plennin Försterei in Niederung
Straße: L 18
Landesstraße
Totfunde: 0

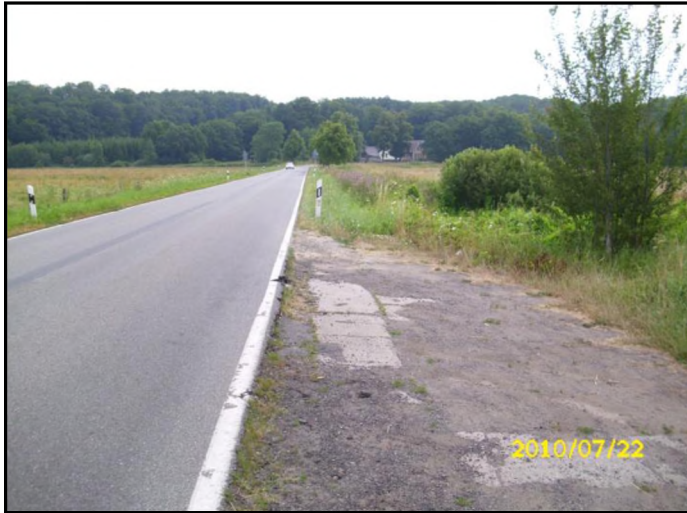
Nr.: 1841-019_001_go.JPG

Störfaktoren: Durchlass vollständig geflutet , Straßengraben offen mit Gewässer verbunden (in 1 oder mehr Richtungen). Gefahr, dass Otter diese Rinnen hochwandern und dann am Ende auf die Straße laufen.

Böschung ungünstig für wandernde Tiere (zum Gewässer steiler und tiefer als Böschung zur Straße). , Zufahrt Wiese/Feld, der Otter aus dem Wasser und damit auf die Böschung und dichter an die Straße führt.

Bedeutung im Habitatverbund: sehr hoch
Verkehrsdichte: mittel
Brückenindex: 0
Durchlass-Tauglichkeit: ungeeignet

Trennung Wehr Durchlass	<input type="checkbox"/>	keine notwendig	<input checked="" type="checkbox"/>
Installation oberhalb Wehr	<input type="checkbox"/>	Markierstruktur Steinsch	<input type="checkbox"/>
Installation unterhalb Wehr	<input type="checkbox"/>	Markierstruktur Ufersubstrat	<input type="checkbox"/>
Entfernung Rechen	<input type="checkbox"/>	Markierstruktur Laufbohle fest	<input type="checkbox"/>
Entfernung sonstige Hindernisse	<input type="checkbox"/>	Markierstruktur Laufbohle schwimmend	<input type="checkbox"/>
Kastendurchlass/Maul eins. Berme	<input type="checkbox"/>	Markierstruktur Podest	<input type="checkbox"/>
Kastendurchlass/Maul beids. Berme	<input checked="" type="checkbox"/>	Verrohrung öffnen	<input type="checkbox"/>
Markierstruktur einseitig	<input type="checkbox"/>	Leit-/Schutzzäune notwendig	<input type="checkbox"/>
Markierstruktur beidseitig	<input type="checkbox"/>	Leitstrukturen/ -senken einrichten	<input type="checkbox"/>

Geschwindigkeitsbegrenzung	<input type="checkbox"/>	Bermen an Ufer anbinden	<input type="checkbox"/>
Trockenröhre einbringen	<input type="checkbox"/>	Wiesenzufahrten verlegen	<input type="checkbox"/>
		Komplexmaßnahmen notwendig	<input checked="" type="checkbox"/>

In Moorniederung/Weg sind ca.3 weitere Querungen(blind enden.u.durchgehende Gr.,ohne erkennbarern Durchlass(auch nicht m.SBA-Pfosten ausgeschildert).Bei Erneuerung sinnvoll, alle auf ottergerechte Durchlässe umzugestal.o.Trockendurchlasse anzubieten.
