# Einschätzung von Durchlass-Bauwerken und Gefährdung des Fischotters

Aufnahme Nummer: 1841-020

Aufnahme-Datum: 22.07.2010

Gewässername: Recknitz  
Lage: Recknitz bei Marlow  
Straße: L 18  
Landesstraße  
Totfunde: 0

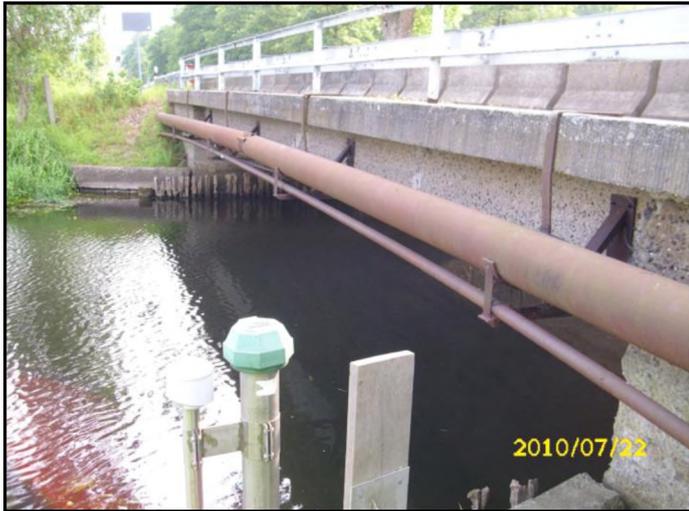
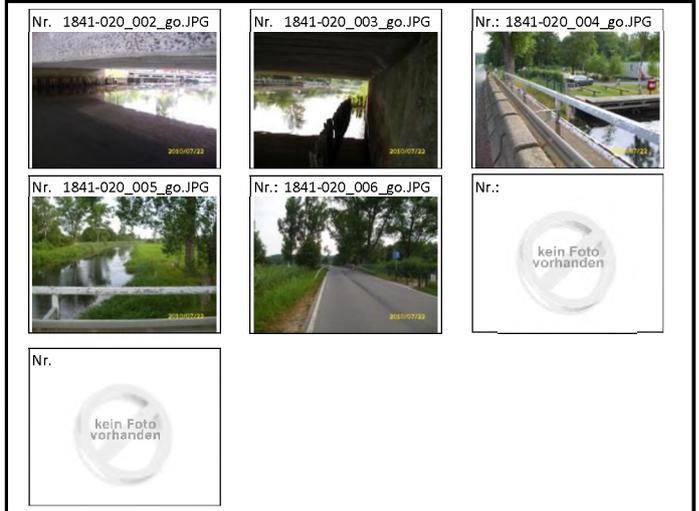
Nr.: 1841-020\_001\_go.JPG

Störfaktoren: Böschung ungünstig für wandernde Tiere (zum Gewässer steiler und tiefer als Böschung zur Straße). , Ungünstiges 'Länge zu Durchmesser'-Verhältnis , Zaun am Wrr hindert und verleitet Otter die den Landweg folgen.

Straßengraben offen mit Gewässer verbunden (in 1 oder mehr Richtungen). Gefahr, dass Otter diese Rinnen hochwandern und dann am Ende auf die Straße laufen.

sonstige Störfaktoren: Uferlinie verengt oder wird vom Bauwerk unterbrochen

Bedeutung im Habitatverbund: sehr hoch  
Verkehrsdichte: mittel  
Brückenindex: 2,347  
Durchlass-Tauglichkeit: bedingt geeignet

Geschwindigkeitsbegrenzung	<input type="checkbox"/>	Bermen an Ufer anbinden	<input type="checkbox"/>
Trockenröhre einbringen	<input type="checkbox"/>	Wiesenzufahrten verlegen	<input type="checkbox"/>
		Komplexmaßnahmen notwendig	<input checked="" type="checkbox"/>
