# Einschätzung von Durchlass-Bauwerken und Gefährdung des Fischotters

Aufnahme Nummer: 1841-021 Aufnahme-Datum: 22.07.2010

Gewässername: k.A.  
Lage: Recknitzaltarme bei Marlow  
Straße: L 18  
Landesstraße  
Totfunde: 1

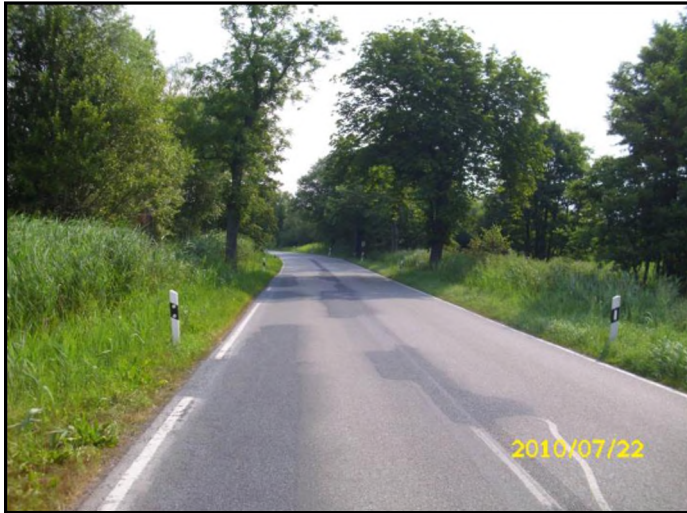
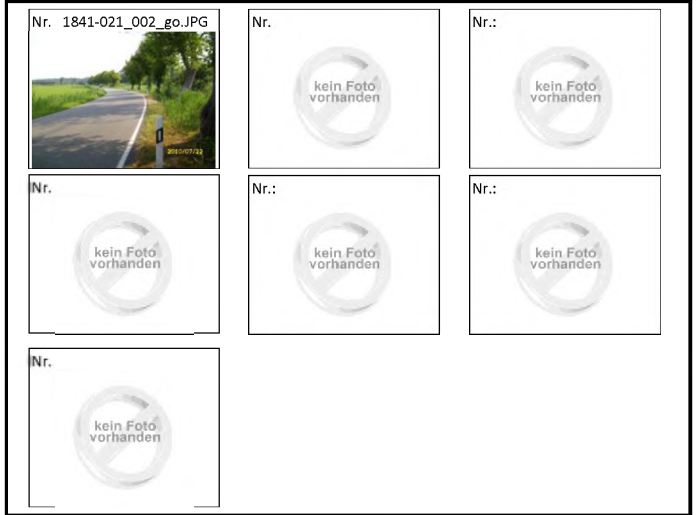
Nr.: 1841-021\_001\_go.JPG

sonstige Störfaktoren: Durchlass fehlt

Bedeutung im Habitatverbund: sehr hoch  
Verkehrsdichte: mittel  
Brückenindex: 0  
Durchlass-Tauglichkeit: ungeeignet

Auch vereinzelt tote Lurche und Amphibien auf der Straße.

| | | Komplexmaßnahmen notwendig | <input checked="" type="checkbox"/> |
