Einschätzung von Durchlass-Bauwerken und Gefährdung des Fischotters

Aufnahme Nummer: 1841-022 Aufnahme-Datum: 22.07.2010

Gewässername: k.A.
Lage: Marlow direkt Östl in Niederung
Straße: L 18
Landesstraße
Totfunde: 0

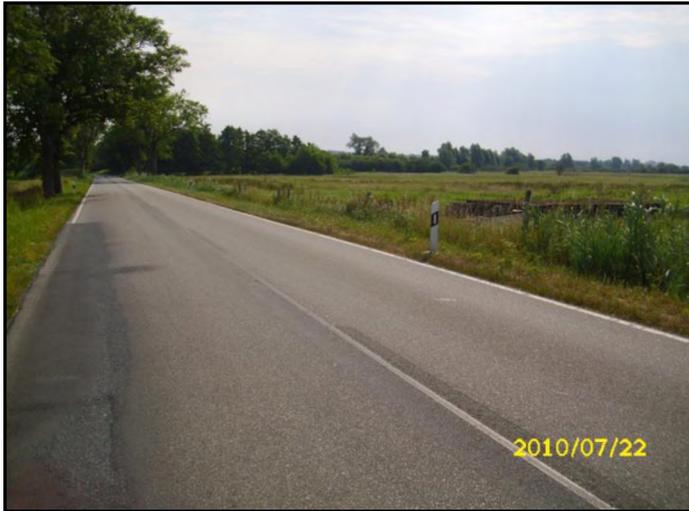
Nr.: 1841-022_001_go.JPG

Störfaktoren: Durchlass vollständig geflutet , Straßengraben offen mit Gewässer verbunden (in 1 oder mehr Richtungen). Gefahr, dass Otter diese Rinnen hochwandern und dann am Ende auf die Straße laufen.

Böschung ungünstig für wandernde Tiere (zum Gewässer steiler und tiefer als Böschung zur Straße). , Zufahrt Wiese/Feld, der Otter aus dem Wasser und damit auf die Böschung und dichter an die Straße führt.

Bedeutung im Habitatverbund: sehr hoch
Verkehrsdichte: mittel
Brückenindex: 0
Durchlass-Tauglichkeit: ungeeignet

In Moorniederung/Weg sind ca.3 weitere Querungen(blind enden.u.durchgehende Gr.,ohne erkennbarern Durchlass(auch nicht m.SBA-Pfosten ausgeschildert).Bei Erneuerung sinnvoll, alle auf ottergerechte Durchlässe umzugestal.o.Trockendurchlasse anzubieten.
