Einschätzung von Durchlass-Bauwerken und Gefährdung des Fischotters

Aufnahme Nummer: 1842-001

Aufnahme-Datum: 16.06.2010

Gewässername: k.A.
Lage: L192 Tribsees nördl
Straße: L 192
Landesstraße
Totfunde: 0

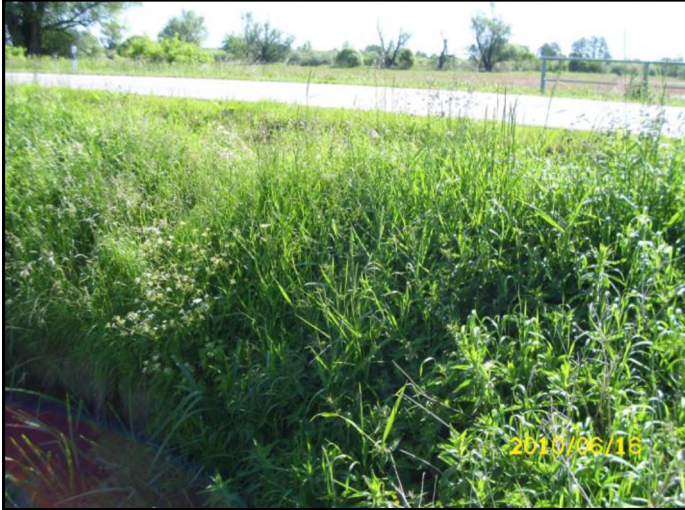
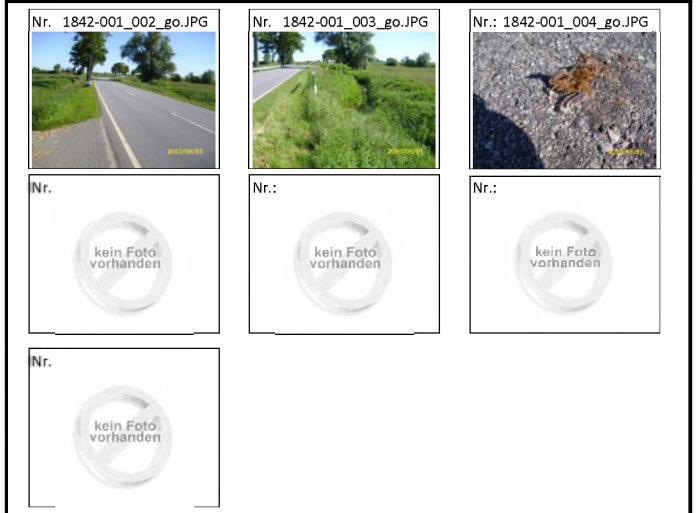
Nr.: 1842-001_001_go.JPG

Störfaktoren: Durchlass vollständig geflutet , Straßengraben offen mit Gewässer verbunden (in 1 oder mehr Richtungen). Gefahr, dass Otter diese Rinnen hochwandern und dann am Ende auf die Straße laufen.

Knick im Gewässerverlauf. Gefahr, dass Otter den kürzesten Weg wählen , Parallelweg, der Otter aus dem Wasser und damit auf die Böschung und dichter an die Straße führt.

Bedeutung im Habitatverbund: sehr hoch
Verkehrsdichte: hoch
Brückenindex: 0
Durchlass-Tauglichkeit: ungeeignet

Bei Ausbau der Straße sind auch ein Trockendurchlass weiter nördlich (in der Kurve) sowie in Trebelnähe (wo ein Graben und Torfstich "blind enden") sinnvoll. Toter Fledermaus auf der Straße (Bild).

Geschwindigkeitsbegrenzung	<input type="checkbox"/>	Bermen an Ufer anbinden	<input type="checkbox"/>
Trockenröhre einbringen	<input checked="" type="checkbox"/>	Wiesenzufahrten verlegen	<input type="checkbox"/>
		Komplexmaßnahmen notwendig	<input type="checkbox"/>
