# Einschätzung von Durchlass-Bauwerken und Gefährdung des Fischotters

Aufnahme Nummer: 1842-003

Aufnahme-Datum: 16.06.2010

Gewässername: k.A.  
Lage: Recknitzmoor mitte  
Straße: L 23  
Landesstraße  
Totfunde: 0

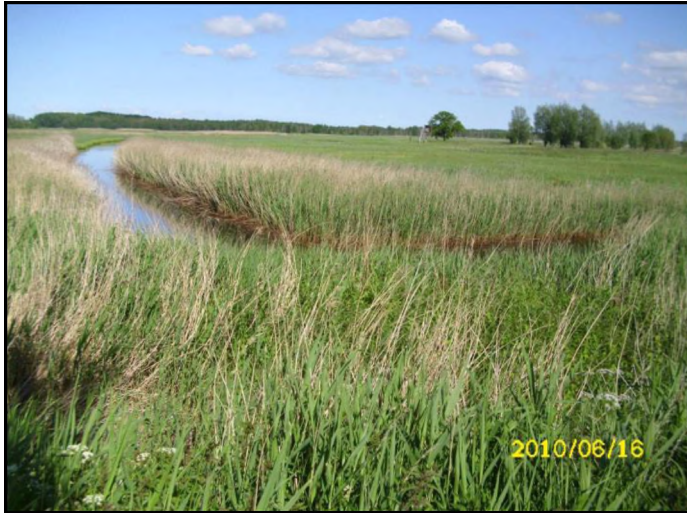
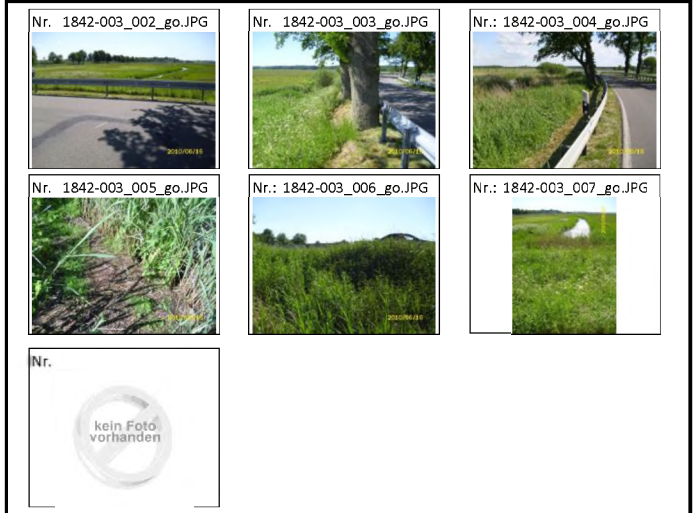
Nr.: 1842-003\_001\_go.JPG

Störfaktoren: Durchlass vollständig geflutet , Ungünstiges 'Länge zu Durchmesser'-Verhältnis

Knick im Gewässerverlauf. Gefahr, dass Otter den kürzesten Weg wählen

Bedeutung im Habitatverbund: sehr hoch  
Verkehrsdichte: mittel  
Brückenindex: 0  
Durchlass-Tauglichkeit: ungeeignet

Keine Totfunde in Datei, aber Otterschild an der Straße sicher nicht ohne Grund.

Geschwindigkeitsbegrenzung	<input type="checkbox"/>	Bermen an Ufer anbinden	<input type="checkbox"/>
Trockenröhre einbringen	<input checked="" type="checkbox"/>	Wiesenzufahrten verlegen	<input type="checkbox"/>
		Komplexmaßnahmen notwendig	<input type="checkbox"/>
