Einschätzung von Durchlass-Bauwerken und Gefährdung des Fischotters

Aufnahme Nummer: 1842-004 Aufnahme-Datum: 16.06.2010

Gewässername: Recknitz
Lage: südl Bad Sülze
Straße: k.A.
sonstige Straße
Todfunde: 1

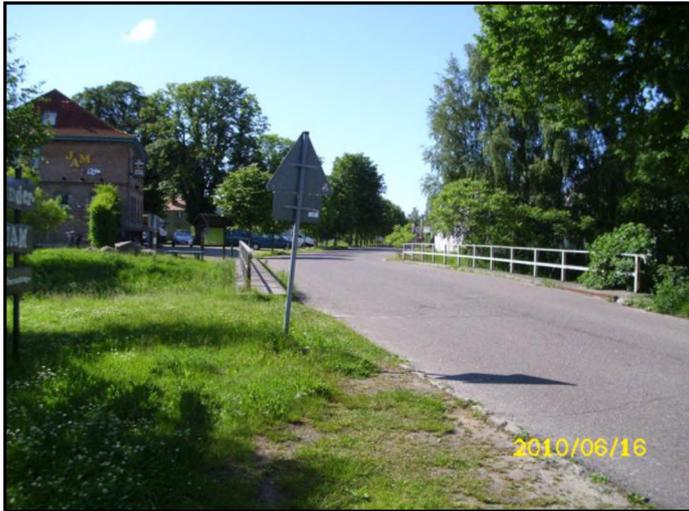
Nr.: 1842-004_001_go.JPG

Störfaktoren: Böschung ungünstig für wandernde Tiere (zum Gewässer steiler und tiefer als Böschung zur Straße). , Turbulenzen oder Turbulenzengefahr nach Regen usw.

Uferlinie verengt oder wird vom Bauwerk unterbrochen

Bedeutung im Habitatverbund: sehr hoch
Verkehrsdichte: mittel
Brückenindex: 1,5
Durchlass-Tauglichkeit: bedingt geeignet
