# Einschätzung von Durchlass-Bauwerken und Gefährdung des Fischotters

Aufnahme Nummer: 1842-005

Aufnahme-Datum: 16.06.2010

Gewässername: k.A.  
Lage: Bad sülze so weiter  
Straße: L 19  
Landesstraße  
Totfunde: 0

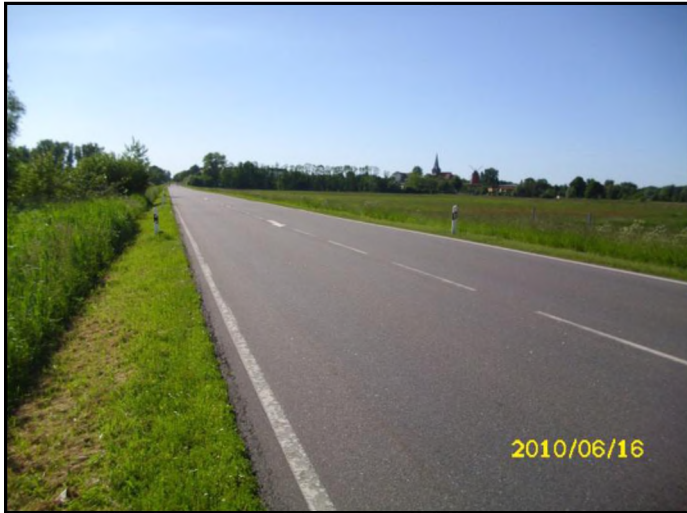
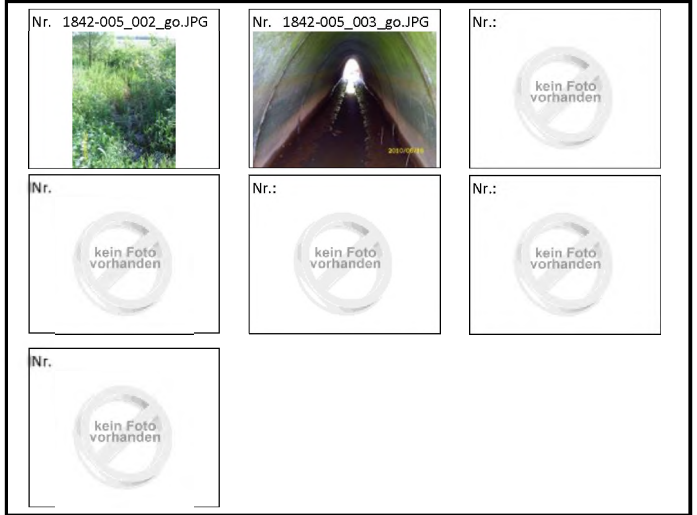
Nr.: 1842-005\_001\_go.JPG

Störfaktoren: Flutungsgefahr, Ungünstiges 'Länge zu Durchmesser'-Verhältnis

Bedeutung im Habitatverbund: sehr hoch  
Verkehrsdichte: mittel  
Brückenindex: 0,131  
Durchlass-Tauglichkeit: ungeeignet

Bei Hochwasser ist die Wanderung unmöglich oder gefährlich (Umwandern des Zaunes).

Geschwindigkeitsbegrenzung	<input type="checkbox"/>	Bermen an Ufer anbinden	<input type="checkbox"/>
Trockenröhre einbringen	<input checked="" type="checkbox"/>	Wiesenzufahrten verlegen	<input type="checkbox"/>
		Komplexmaßnahmen notwendig	<input type="checkbox"/>
