Einschätzung von Durchlass-Bauwerken und Gefährdung des Fischotters

Aufnahme Nummer: 1842-006

Aufnahme-Datum: 16.06.2010

Gewässername: k.A.
Lage: Bad sülze östlich Richtung Torfstiche /Rauhes Moor
Straße: k.A.
sonstige Straße
Todfunde: 0

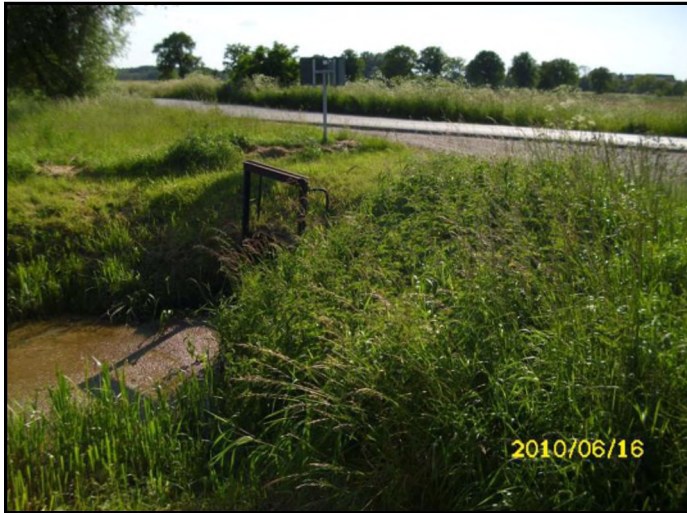
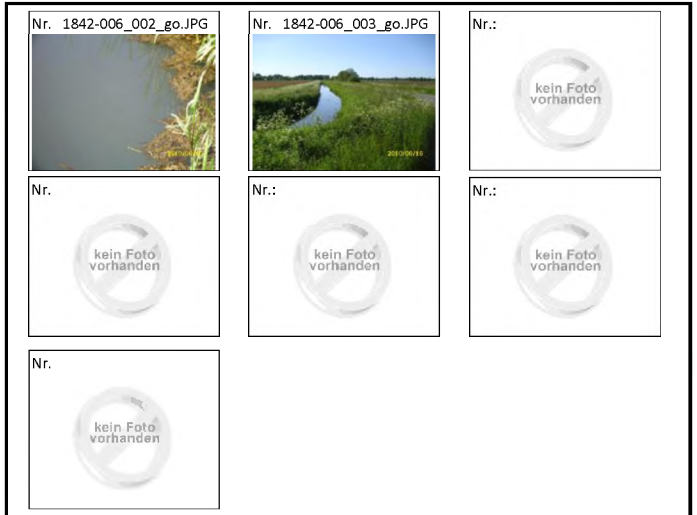
Nr.: 1842-006_001_go.JPG

Störfaktoren: Wehr/Stau , Durchlass vollständig geflutet

Böschung ungünstig für wandernde Tiere (zum Gewässer steiler und tiefer als Böschung zur Straße). , Ungünstiges 'Länge zu Durchmesser'-Verhältnis

Bedeutung im Habitatverbund: sehr hoch
Verkehrsdichte: mittel
Brückenindex: 0
Durchlass-Tauglichkeit: ungeeignet

Geschwindigkeitsbegrenzung	<input type="checkbox"/>	Bermen an Ufer anbinden	<input type="checkbox"/>
Trockenröhre einbringen	<input checked="" type="checkbox"/>	Wiesenzufahrten verlegen	<input type="checkbox"/>
		Komplexmaßnahmen notwendig	<input type="checkbox"/>
