Einschätzung von Durchlass-Bauwerken und Gefährdung des Fischotters

Aufnahme Nummer: 1842-008 Aufnahme-Datum: 21.07.2010

Gewässername: k.A.
Lage: Hugoldsdorf
Straße: k.A.
sonstige Straße
Totfunde: 0

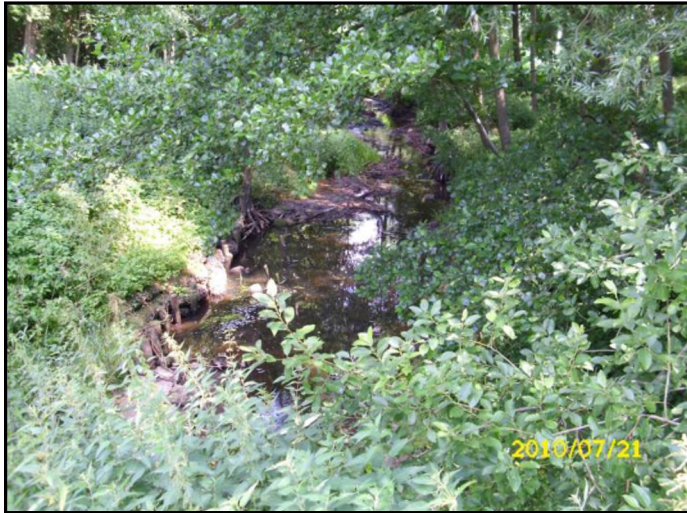
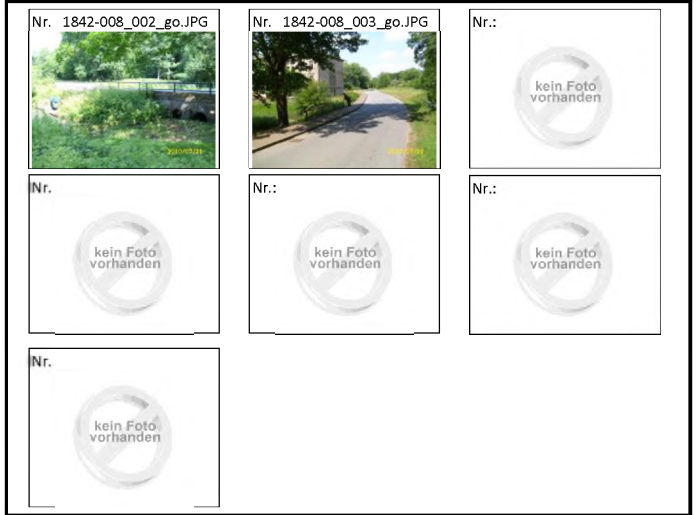
Nr.: 1842-008_001_go.JPG

Wasserqualität sehr schlecht. Angestauter Bach mit zwei Trockenröhren (Beton) mit vielen Trittsiegeln von Otter und Biber. Etwa 3km stromaufwärts Fähengebiet (Eixen 1842-009-go) mit mehreren Totfunden.

Trennung Wehr Durchlass	<input type="checkbox"/>	keine notwendig	<input checked="" type="checkbox"/>
Installation oberhalb Wehr	<input type="checkbox"/>	Markierstruktur Steinsch	<input type="checkbox"/>
Installation unterhalb Wehr	<input type="checkbox"/>	Markierstruktur Ufersubstrat	<input type="checkbox"/>
Entfernung Rechen	<input type="checkbox"/>	Markierstruktur Laufbohle fest	<input type="checkbox"/>
Entfernung sonstige Hindernisse	<input type="checkbox"/>	Markierstruktur Laufbohle schwimmend	<input type="checkbox"/>
Kastendurchlass/Maul eins. Berme	<input type="checkbox"/>	Markierstruktur Podest	<input type="checkbox"/>
Kastendurchlass/Maul beids. Berme	<input checked="" type="checkbox"/>	Verrohrung öffnen	<input type="checkbox"/>
Markierstruktur einseitig	<input type="checkbox"/>	Leit-/Schutzzäune notwendig	<input type="checkbox"/>
Markierstruktur beidseitig	<input type="checkbox"/>	Leitstrukturen/ -senken einrichten	<input type="checkbox"/>
