Einschätzung von Durchlass-Bauwerken und Gefährdung des Fischotters

Aufnahme Nummer: 1842-009

Aufnahme-Datum: 21.07.2010

Gewässername: k.A.
Lage: Bisdorf
Straße: L 23
Landesstraße
Totfunde: 3

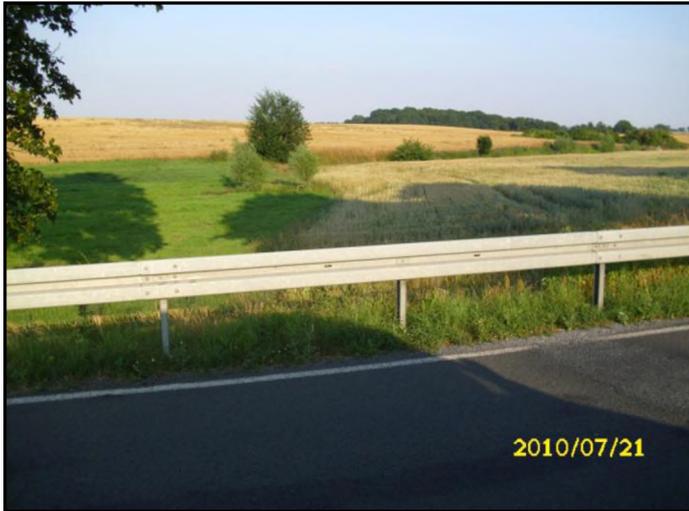
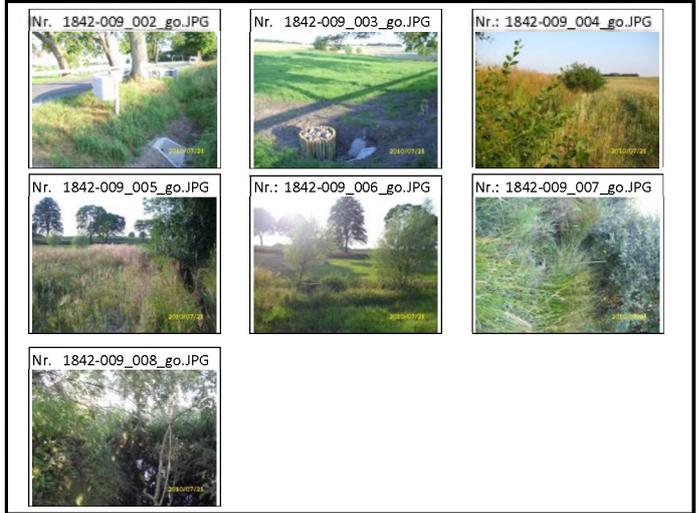
Nr.: 1842-009_001_go.JPG

Störfaktoren: Durchlass vollständig geflutet , Verrohrt

Straßengraben offen mit Gewässer verbunden (in 1 oder mehr Richtungen). Gefahr, dass Otter diese Rinnen hochwandern und dann am Ende auf die Straße laufen.

Bedeutung im Habitatverbund: gering
Verkehrsdichte: mittel
Brückenindex: 0
Durchlass-Tauglichkeit: ungeeignet

Trennung Wehr Durchlass	<input type="checkbox"/>	keine notwendig	<input type="checkbox"/>
Installation oberhalb Wehr	<input type="checkbox"/>	Markierstruktur Steinsch	<input type="checkbox"/>
Installation unterhalb Wehr	<input type="checkbox"/>	Markierstruktur Ufersubstrat	<input type="checkbox"/>
Entfernung Rechen	<input type="checkbox"/>	Markierstruktur Laufbohle fest	<input type="checkbox"/>
Entfernung sonstige Hindernisse	<input type="checkbox"/>	Markierstruktur Laufbohle schwimmend	<input type="checkbox"/>
Kastendurchlass/Maul eins. Berme	<input checked="" type="checkbox"/>	Markierstruktur Podest	<input type="checkbox"/>
Kastendurchlass/Maul beids. Berme	<input checked="" type="checkbox"/>	Verrohrung öffnen	<input checked="" type="checkbox"/>
Markierstruktur einseitig	<input type="checkbox"/>	Leit-/Schutzzäune notwendig	<input type="checkbox"/>
Markierstruktur beidseitig	<input type="checkbox"/>	Leitstrukturen/-senken einrichten	<input checked="" type="checkbox"/>
