Einschätzung von Durchlass-Bauwerken und Gefährdung des Fischotters

Aufnahme Nummer: 1842-010

Aufnahme-Datum: 21.07.2010

Gewässername: k.A.
Lage: südl Eixen
Straße: L 23
Landesstraße
Todfunde: 0

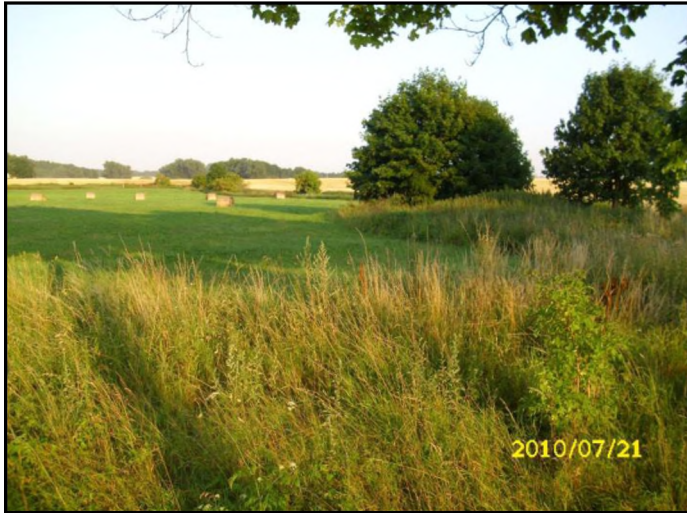
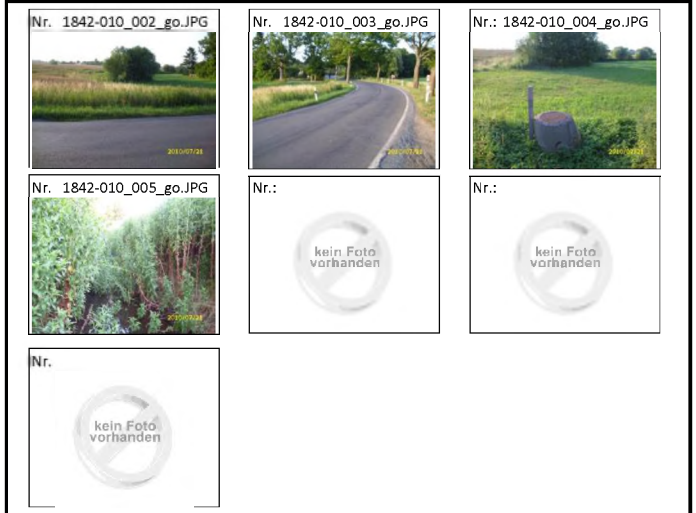
Nr.: 1842-010_001_go.JPG

Störfaktoren: Wehr/Stau , Durchlass vollständig geflutet

Ungünstiges 'Länge zu Durchmesser'-Verhältnis , Zufahrt Wiese/Feld, der Otter aus dem Wasser und damit auf die Böschung und dichter an die Straße führt.

Bedeutung im Habitatverbund: gering
Verkehrsdichte: mittel
Brückenindex: 0
Durchlass-Tauglichkeit: ungeeignet

Geschwindigkeitsbegrenzung	<input type="checkbox"/>	Bermen an Ufer anbinden	<input type="checkbox"/>
Trockenröhre einbringen	<input checked="" type="checkbox"/>	Wiesenzufahrten verlegen	<input type="checkbox"/>
		Komplexmaßnahmen notwendig	<input type="checkbox"/>

Wird das WRRL-Gewässer geöffnet, wird die Vernetzung / der Verbund wesentlich höher.
