Einschätzung von Durchlass-Bauwerken und Gefährdung des Fischotters

Aufnahme Nummer: 1842-011

Aufnahme-Datum: 21.07.2010

Gewässername: k.A.
Lage: Eixen
Straße: L 23
Landesstraße
Todfunde: 1

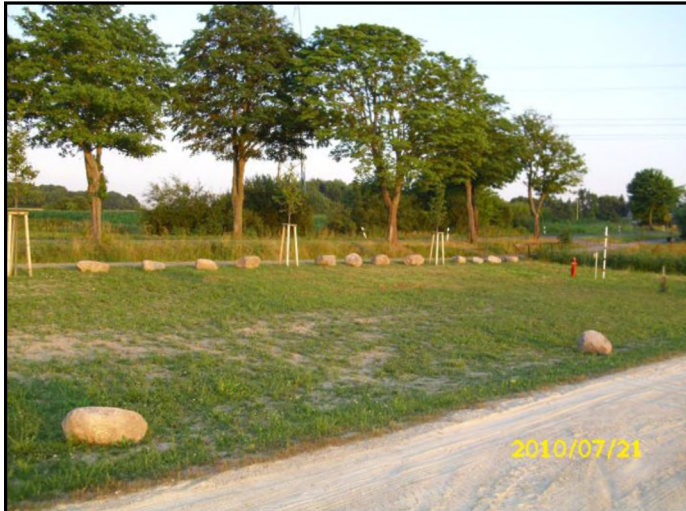
Nr.: 1842-011_001_go.JPG

Störfaktoren: Zufahrt Wiese/Feld, der Otter aus dem Wasser und damit auf die Böschung und dichter an die Straße führt. , hinter Wieseneinfahrt verrohrt

Verrohrt , Böschung ungünstig für wandernde Tiere (zum Gewässer steiler und tiefer als Böschung zur Straße). , Ungünstiges 'Länge zu Durchmesser'-Verhältnis

sonstige Störfaktoren: Parallelweg, der Otter aus dem Wasser und damit auf die Böschung und dichter an die Straße führt.

Bedeutung im Habitatverbund: sehr hoch
Verkehrsdichte: mittel
Brückenindex: 0,06
Durchlass-Tauglichkeit: ungeeignet

Fähengebiet, hohe Priorität. Verbund hoch, weil gutes Biotop und relativ gut vernetzt.
