Einschätzung von Durchlass-Bauwerken und Gefährdung des Fischotters

Aufnahme Nummer: 1842-012

Aufnahme-Datum: 21.07.2010

Gewässername: k.A.
Lage: nördl Eixen
Straße: L 23
Landesstraße
Totfunde: 0

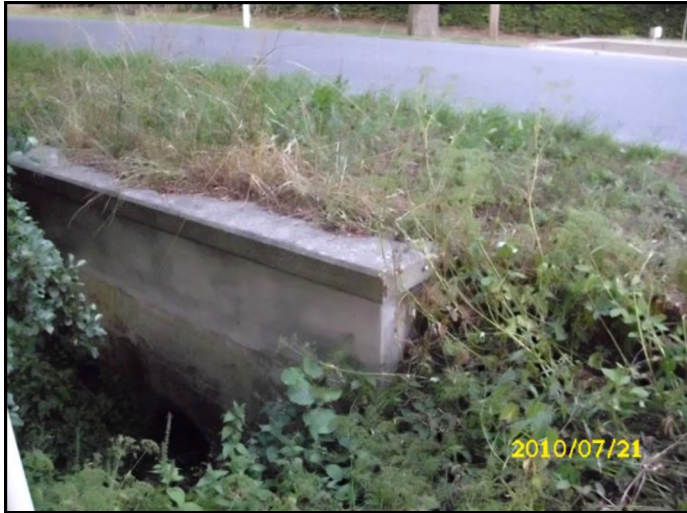
Nr.: 1842-012_001_go.JPG

Störfaktoren: Flutungsgefahr , Verrohrt

Knick im Gewässerverlauf. Gefahr, dass Otter den kürzesten Weg wählen , Zufahrt Wiese/Feld, der Otter aus dem Wasser und damit auf die Böschung und dichter an die Straße führt.

Bedeutung im Habitatverbund: gering
Verkehrsdichte: mittel
Brückenindex: 0
Durchlass-Tauglichkeit: ungeeignet

Trennung Wehr Durchlass	<input type="checkbox"/>	keine notwendig	<input checked="" type="checkbox"/>
Installation oberhalb Wehr	<input type="checkbox"/>	Markierstruktur Steinsch	<input type="checkbox"/>
Installation unterhalb Wehr	<input type="checkbox"/>	Markierstruktur Ufersubstrat	<input type="checkbox"/>
Entfernung Rechen	<input type="checkbox"/>	Markierstruktur Laufbohle fest	<input type="checkbox"/>
Entfernung sonstige Hindernisse	<input type="checkbox"/>	Markierstruktur Laufbohle schwimmend	<input type="checkbox"/>
Kastendurchlass/Maul eins. Berme	<input type="checkbox"/>	Markierstruktur Podest	<input type="checkbox"/>
Kastendurchlass/Maul beids. Berme	<input type="checkbox"/>	Verrohrung öffnen	<input type="checkbox"/>
Markierstruktur einseitig	<input type="checkbox"/>	Leit-/Schutzzäune notwendig	<input type="checkbox"/>
Markierstruktur beidseitig	<input type="checkbox"/>	Leitstrukturen/ -senken einrichten	<input type="checkbox"/>

Geschwindigkeitsbegrenzung	<input type="checkbox"/>	Bermen an Ufer anbinden	<input type="checkbox"/>
Trockenröhre einbringen	<input type="checkbox"/>	Wiesenzufahrten verlegen	<input type="checkbox"/>
		Komplexmaßnahmen notwendig	<input checked="" type="checkbox"/>

Mit einem Öffnen des WRRL-Gewässers würde auch der Verbundwert sich deutlich steigern.
