# Einschätzung von Durchlass-Bauwerken und Gefährdung des Fischotters

Aufnahme Nummer: 1842-013

Aufnahme-Datum: 21.07.2010

Gewässername: k.A.  
Lage: Spiekersdorf  
Straße: L 23  
Landesstraße  
Totfunde: 0

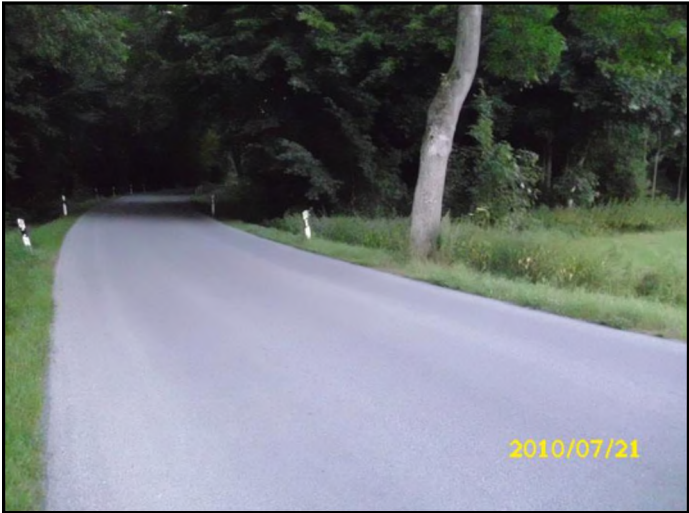
Nr.: 1842-013\_001\_go.JPG

Störfaktoren: Flutungsgefahr , Straßengraben offen mit Gewässer verbunden (in 1 oder mehr Richtungen). Gefahr, dass Otter diese Rinnen hochwandern und dann am Ende auf die Straße laufen.

Böschung ungünstig für wandernde Tiere (zum Gewässer steiler und tiefer als Böschung zur Straße). , Ungünstiges 'Länge zu Durchmesser'-Verhältnis

Bedeutung im Habitatverbund: gering  
Verkehrsdichte: mittel  
Brückenindex: 0,009  
Durchlass-Tauglichkeit: ungeeignet

| Kastendurchlass/Maul beids. Berme | <input checked="" type="checkbox"/> | Verrohrung öffnen | <input type="checkbox"/> |
| Trockenröhre einbringen | <input checked="" type="checkbox"/> | Wiesenzufahrten verlegen | <input type="checkbox"/> |
