Einschätzung von Durchlass-Bauwerken und Gefährdung des Fischotters

Aufnahme Nummer: 1842-014

Aufnahme-Datum: 21.07.2010

Gewässername: k.A.
Lage: Spiekersdorf Wald
Straße: L 23
Landesstraße
Totfunde: 0

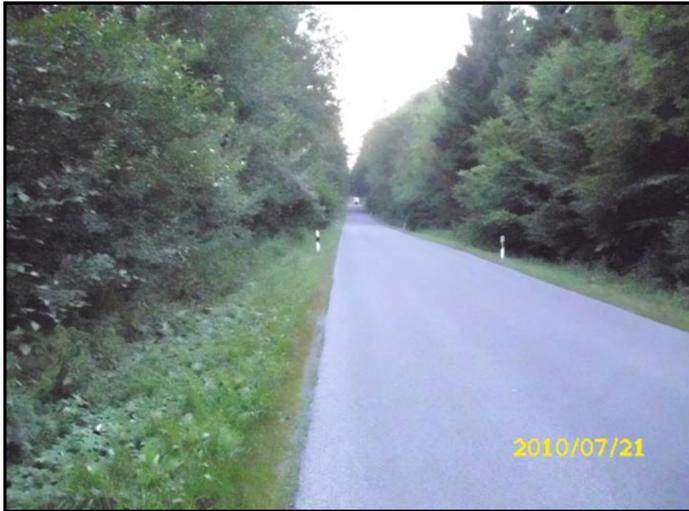
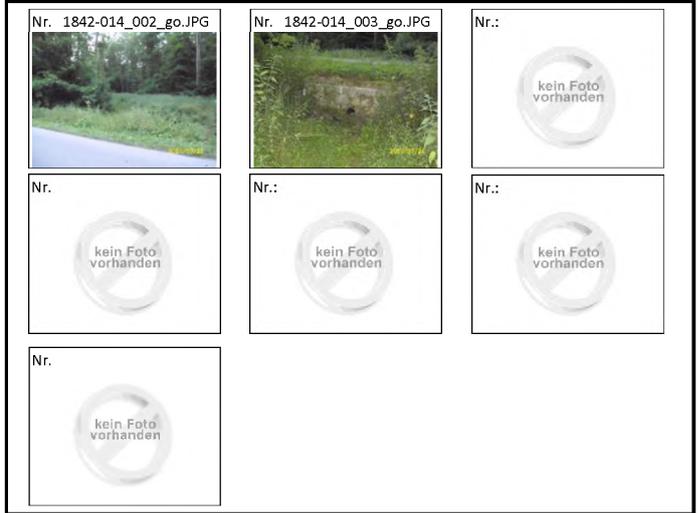
Nr.: 1842-014_001_go.JPG

Störfaktoren: Durchlass zu klein

Bedeutung im Habitatverbund: gering
Verkehrsdichte: mittel
Brückenindex: 0
Durchlass-Tauglichkeit: ungeeignet

| Kastendurchlass/Maul eins. Berme | <input checked="" type="checkbox"/> | Markierstruktur Podest | <input type="checkbox"/> |
| Trockenröhre einbringen | <input checked="" type="checkbox"/> | Wiesenzufahrten verlegen | <input type="checkbox"/> |
