Einschätzung von Durchlass-Bauwerken und Gefährdung des Fischotters

Aufnahme Nummer: 1843-003

Aufnahme-Datum: 21.07.2010

Gewässername: k.A.
Lage: Muggenhall
Straße: L 192
Landesstraße
Todfunde: 0

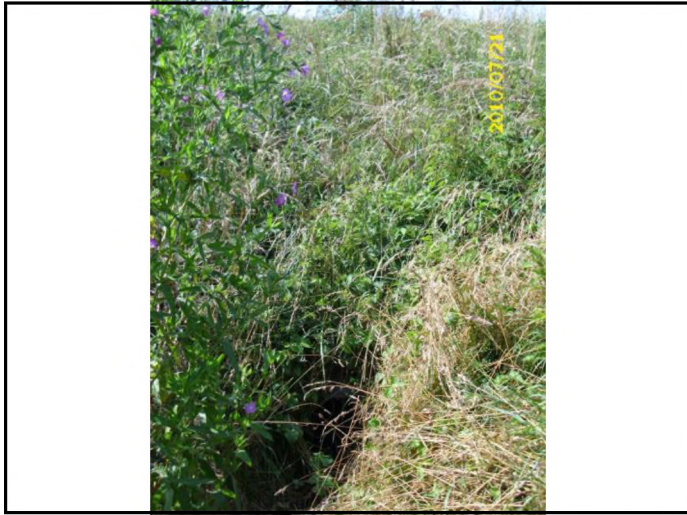
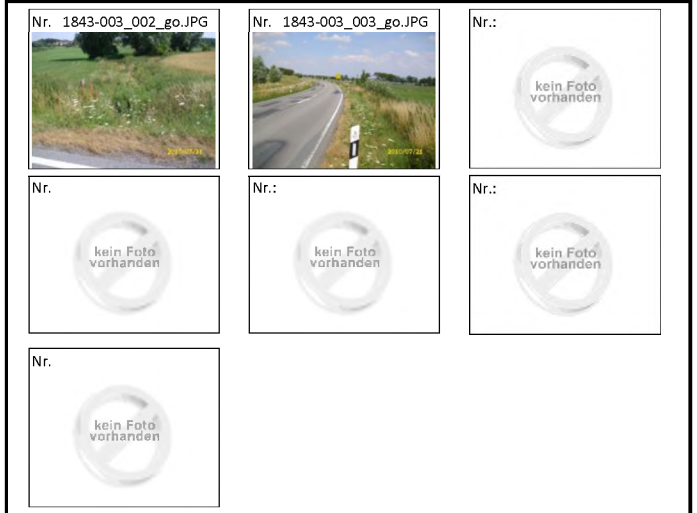
Nr.: 1843-003_001_go.JPG

Störfaktoren: Flutungsgefahr , Straßengraben offen mit Gewässer verbunden (in 1 oder mehr Richtungen). Gefahr, dass Otter diese Rinnen hochwandern und dann am Ende auf die Straße laufen.

Ungünstiges 'Länge zu Durchmesser'-Verhältnis , Parallelweg, der Otter aus dem Wasser und damit auf die Böschung und dichter an die Straße führt.

Bedeutung im Habitatverbund: sehr hoch
Verkehrsdichte: mittel
Brückenindex: 0,013
Durchlass-Tauglichkeit: ungeeignet

Geschwindigkeitsbegrenzung	<input type="checkbox"/>	Bermen an Ufer anbinden	<input type="checkbox"/>
Trockenröhre einbringen	<input checked="" type="checkbox"/>	Wiesenzufahrten verlegen	<input type="checkbox"/>
		Komplexmaßnahmen notwendig	<input type="checkbox"/>
