Einschätzung von Durchlass-Bauwerken und Gefährdung des Fischotters

Aufnahme Nummer: 1843-004 Aufnahme-Datum: 21.07.2010

Gewässername: Blinder Trebel
Lage: Nördl Franzburg
Straße: L 22
Landesstraße
Todfunde: 0

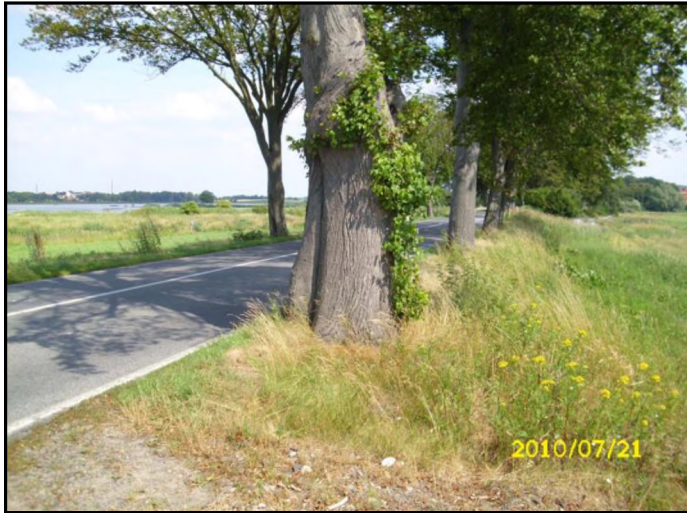
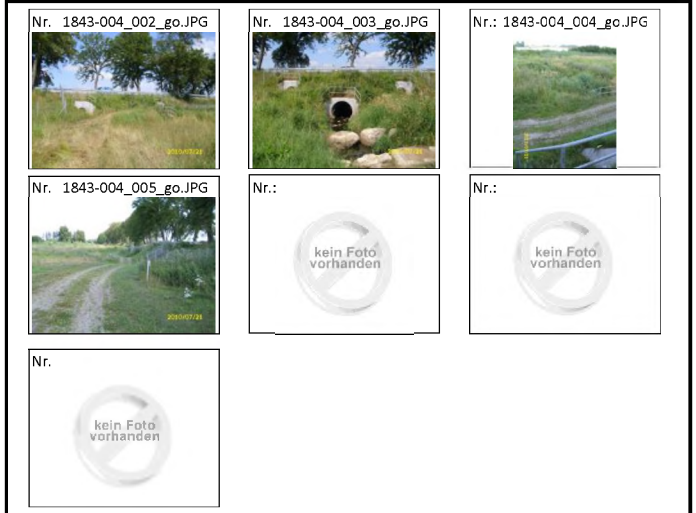
Nr.: 1843-004_001_go.JPG

Störfaktoren: Ungünstiges 'Länge zu Durchmesser'-Verhältnis , Knick im Gewässerverlauf. Gefahr, dass Otter den kürzesten Weg wählen , Turbulenzen oder Turbulenzengefahr nach Regen usw.

Zufahrt Wiese/Feld, der Otter aus dem Wasser und damit auf die Böschung und dichter an die Straße führt. , Parallelweg, der Otter aus dem Wasser und damit auf die Böschung und dichter an die Straße führt.

Bedeutung im Habitatverbund: sehr hoch
Verkehrsdichte: mittel
Brückenindex: 0,102
Durchlass-Tauglichkeit: bedingt geeignet

Durch Knick im Gewässer besteht die Gefahr, dass Tiere den See dort verlassen und versuchen werden, geradeaus zu queren.

Geschwindigkeitsbegrenzung	<input type="checkbox"/>	Bermen an Ufer anbinden	<input type="checkbox"/>
Trockenröhre einbringen	<input type="checkbox"/>	Wiesenzufahrten verlegen	<input checked="" type="checkbox"/>
		Komplexmaßnahmen notwendig	<input checked="" type="checkbox"/>
