# Einschätzung von Durchlass-Bauwerken und Gefährdung des Fischotters

Aufnahme Nummer: 1843-005 Aufnahme-Datum: 21.07.2010

Gewässername: k.A.  
Lage: sw Richtenberg  
Straße: L 22  
Landesstraße  
Totfunde: 0

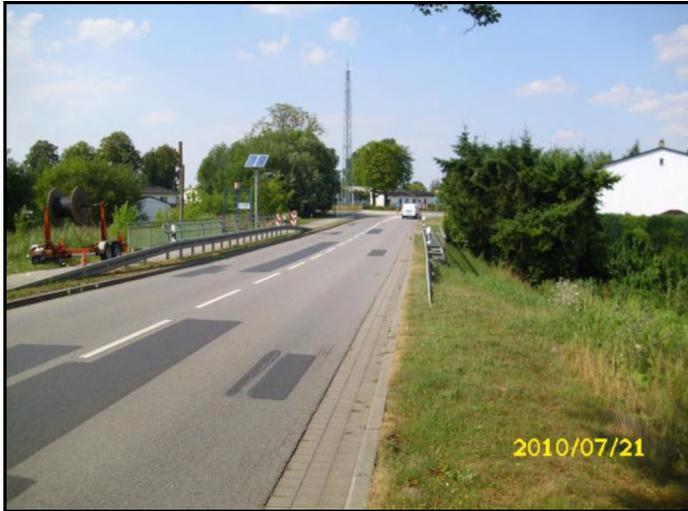
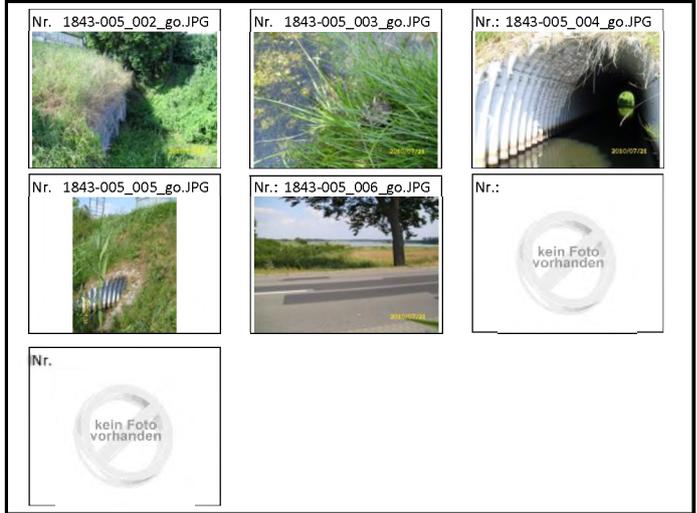
Nr.: 1843-005\_001\_go.JPG

Störfaktoren: Ungünstiges 'Länge zu Durchmesser'-Verhältnis , Knick im Gewässerverlauf. Gefahr, dass Otter den kürzesten Weg wählen

Uferlinie verengt oder wird vom Bauwerk unterbrochen

Bedeutung im Habitatverbund: sehr hoch  
Verkehrsdichte: hoch  
Brückenindex: 0,205  
Durchlass-Tauglichkeit: bedingt geeignet
