Einschätzung von Durchlass-Bauwerken und Gefährdung des Fischotters

Aufnahme Nummer: 1843-006

Aufnahme-Datum: 21.07.2010

Gewässername: Blinder Trebel
Lage: westl Franzburg
Straße: k.A.
sonstige Straße
Todfunde: 0

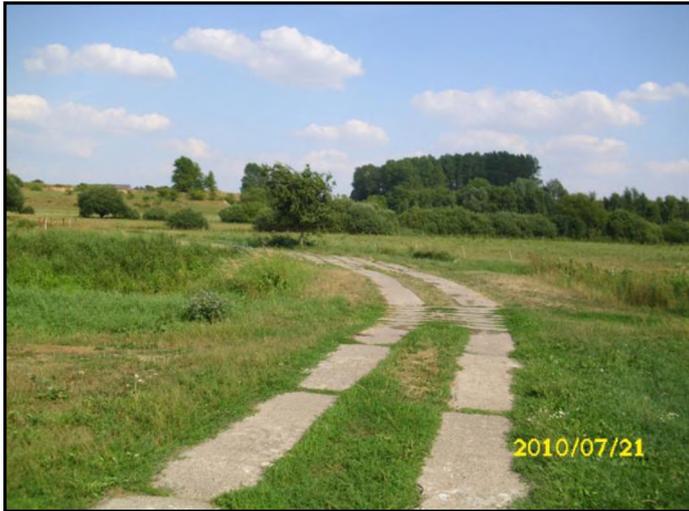
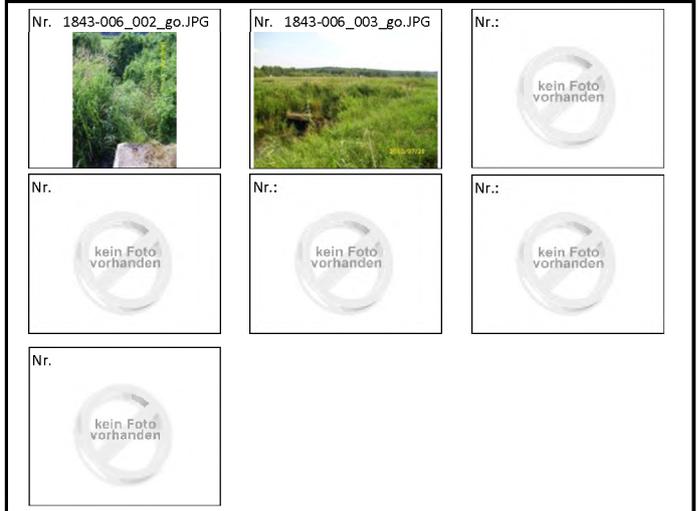
Nr.: 1843-006_001_go.JPG

Störfaktoren: Flutungsgefahr , Böschung ungünstig für wandernde Tiere (zum Gewässer steiler und tiefer als Böschung zur Straße) , Ungünstiges 'Länge zu Durchmesser'-Verhältnis

Uferlinie verengt oder wird vom Bauwerk unterbrochen

Bedeutung im Habitatverbund: sehr hoch
Verkehrsdichte: gering
Brückenindex: 0,098
Durchlass-Tauglichkeit: ungeeignet

Priorität Festlegung: oberste Priorität

Geschwindigkeitsbegrenzung	<input checked="" type="checkbox"/>	Bermen an Ufer anbinden	<input type="checkbox"/>
Trockenröhre einbringen	<input type="checkbox"/>	Wiesenzufahrten verlegen	<input type="checkbox"/>
		Komplexmaßnahmen notwendig	<input type="checkbox"/>
