# Einschätzung von Durchlass-Bauwerken und Gefährdung des Fischotters

Aufnahme Nummer: 1843-007

Aufnahme-Datum: 21.07.2010

Gewässername: k.A.  
Lage: Waldrand nnördl Wolfsdorf  
Straße: L 22  
Landesstraße  
Totfunde: 1

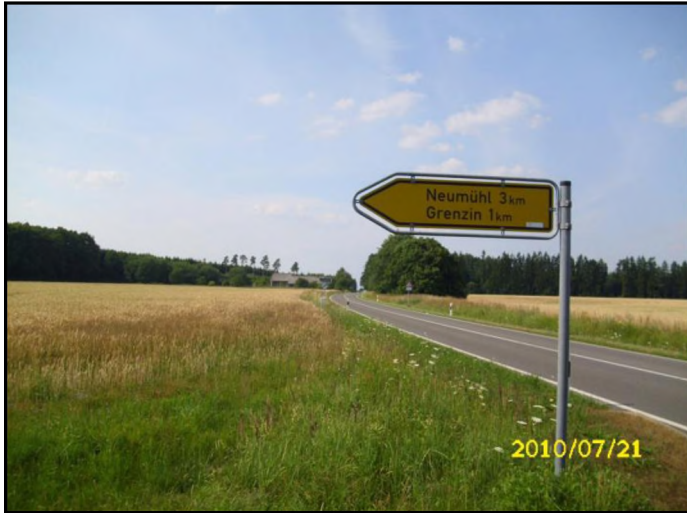
Nr.: 1843-007\_001\_go.JPG

Störfaktoren: Durchlass fehlt

Bedeutung im Habitatverbund: gering  
Verkehrsdichte: mittel  
Brückenindex: 0  
Durchlass-Tauglichkeit: ungeeignet

Totfundlage unklar. Trockenes Sand-/Lehmgebiet mit Wald und Feldern. Etwa 1,6km von Niederung (Blinder Trebel) entfernt. Weiter nördl. ist eine Kette von Kleinstgewässern mit Senke. Dort könnte ein Otter wechseln. Auch dort keine Maßnahmen möglich.
