# Einschätzung von Durchlass-Bauwerken und Gefährdung des Fischotters

Aufnahme Nummer: 1843-008 Aufnahme-Datum: 21.07.2010

Gewässername: k.A.  
Lage: Südl Wolfsdorf  
Straße: L 22  
Landesstraße  
Totfunde: 0

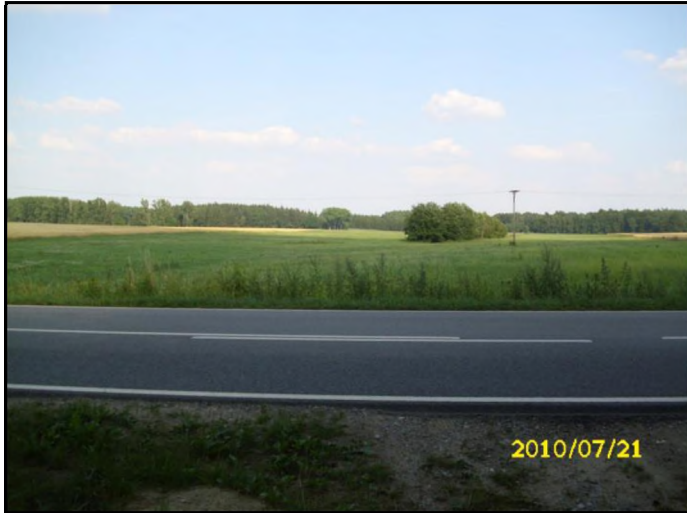
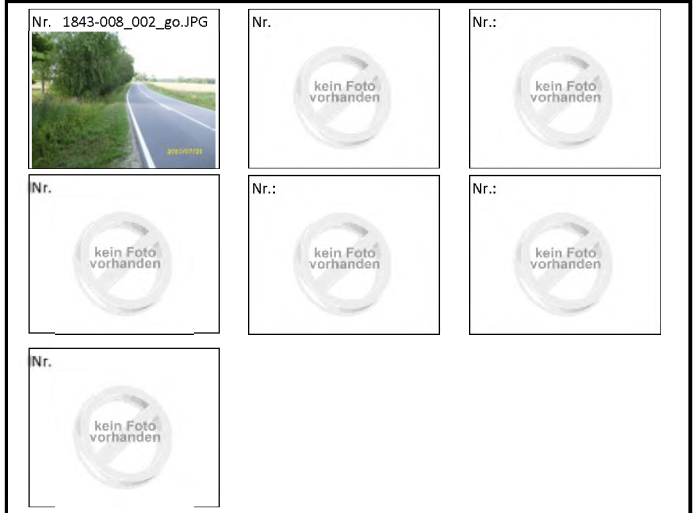
Nr.: 1843-008\_001\_go.JPG

Störfaktoren: Verrohrt, Böschung ungünstig für wandernde Tiere (zum Gewässer steiler und tiefer als Böschung zur Straße).

Bedeutung im Habitatverbund: sehr hoch  
Verkehrsdichte: mittel  
Brückenindex: 0  
Durchlass-Tauglichkeit: ungeeignet

Wasserscheide. Durchlass? Eine Seite WRRL "1", andere Seite WRRL "0".

Trennung Wehr Durchlass	<input type="checkbox"/>	keine notwendig	<input type="checkbox"/>
Installation oberhalb Wehr	<input type="checkbox"/>	Markierstruktur Steinsch	<input type="checkbox"/>
Installation unterhalb Wehr	<input type="checkbox"/>	Markierstruktur Ufersubstrat	<input type="checkbox"/>
Entfernung Rechen	<input type="checkbox"/>	Markierstruktur Laufbohle fest	<input type="checkbox"/>
Entfernung sonstige Hindernisse	<input type="checkbox"/>	Markierstruktur Laufbohle schwimmend	<input type="checkbox"/>
Kastendurchlass/Maul eins. Berme	<input checked="" type="checkbox"/>	Markierstruktur Podest	<input type="checkbox"/>
Kastendurchlass/Maul beids. Berme	<input type="checkbox"/>	Verrohrung öffnen	<input checked="" type="checkbox"/>
Markierstruktur einseitig	<input type="checkbox"/>	Leit-/Schutzzäune notwendig	<input type="checkbox"/>
Markierstruktur beidseitig	<input type="checkbox"/>	Leitstrukturen/-senken einrichten	<input checked="" type="checkbox"/>

Geschwindigkeitsbegrenzung	<input type="checkbox"/>	Bermen an Ufer anbinden	<input type="checkbox"/>
Trockenröhre einbringen	<input checked="" type="checkbox"/>	Wiesenzufahrten verlegen	<input type="checkbox"/>
		Komplexmaßnahmen notwendig	<input type="checkbox"/>
