Einschätzung von Durchlass-Bauwerken und Gefährdung des Fischotters

Aufnahme Nummer: 1843-009

Aufnahme-Datum: 21.07.2010

Gewässername: k.A.
Lage: nördl Angerode
Straße: L 22
Landesstraße
Totfunde: 0

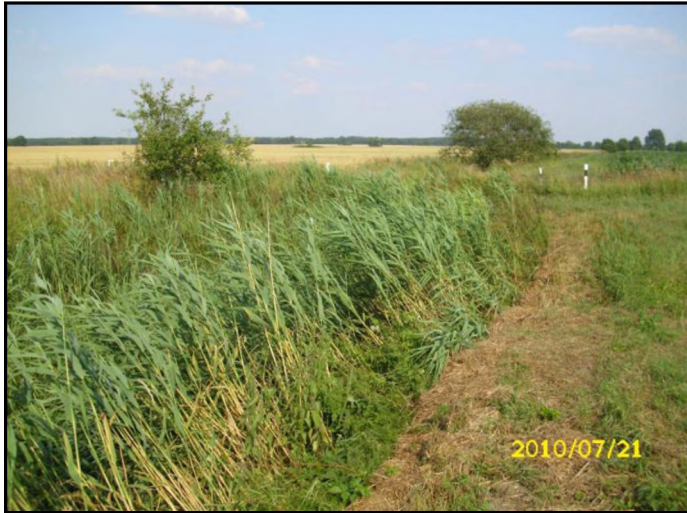
Nr.: 1843-009_001_go.JPG

Störfaktoren: Flutungsgefahr , Verrohrt , Böschung ungünstig für wandernde Tiere (zum Gewässer steiler und tiefer als Böschung zur Straße).

Ungünstiges 'Länge zu Durchmesser'-Verhältnis , Zufahrt Wiese/Feld, der Otter aus dem Wasser und damit auf die Böschung und dichter an die Straße führt.

sonstige Störfaktoren: Straßengraben offen mit Gewässer verbunden (in 1 oder mehr Richtungen). Gefahr, dass Otter diese Rinnen hochwandern und dann am Ende auf die Straße laufen.

Bedeutung im Habitatverbund: mittel
Verkehrsdichte: mittel
Brückenindex: 0,015
Durchlass-Tauglichkeit: ungeeignet

Trennung Wehr Durchlass	<input type="checkbox"/>	keine notwendig	<input checked="" type="checkbox"/>
Installation oberhalb Wehr	<input type="checkbox"/>	Markierstruktur Steinsch	<input type="checkbox"/>
Installation unterhalb Wehr	<input type="checkbox"/>	Markierstruktur Ufersubstrat	<input type="checkbox"/>
Entfernung Rechen	<input type="checkbox"/>	Markierstruktur Laufbohle fest	<input type="checkbox"/>
Entfernung sonstige Hindernisse	<input type="checkbox"/>	Markierstruktur Laufbohle schwimmend	<input type="checkbox"/>
Kastendurchlass/Maul eins. Berme	<input type="checkbox"/>	Markierstruktur Podest	<input type="checkbox"/>
Kastendurchlass/Maul beids. Berme	<input checked="" type="checkbox"/>	Verrohrung öffnen	<input type="checkbox"/>
Markierstruktur einseitig	<input type="checkbox"/>	Leit-/Schutzzäune notwendig	<input type="checkbox"/>
Markierstruktur beidseitig	<input type="checkbox"/>	Leitstrukturen/ -senken einrichten	<input type="checkbox"/>

Geschwindigkeitsbegrenzung	<input type="checkbox"/>	Bermen an Ufer anbinden	<input checked="" type="checkbox"/>
Trockenröhre einbringen	<input type="checkbox"/>	Wiesenzufahrten verlegen	<input type="checkbox"/>
		Komplexmaßnahmen notwendig	<input type="checkbox"/>
