Einschätzung von Durchlass-Bauwerken und Gefährdung des Fischotters

Aufnahme Nummer: 1843-010

Aufnahme-Datum: 09.08.2010

Gewässername: k.A.
Lage: Müggenwalde
Straße: K 12
Kreisstraße
Todfunde: 0

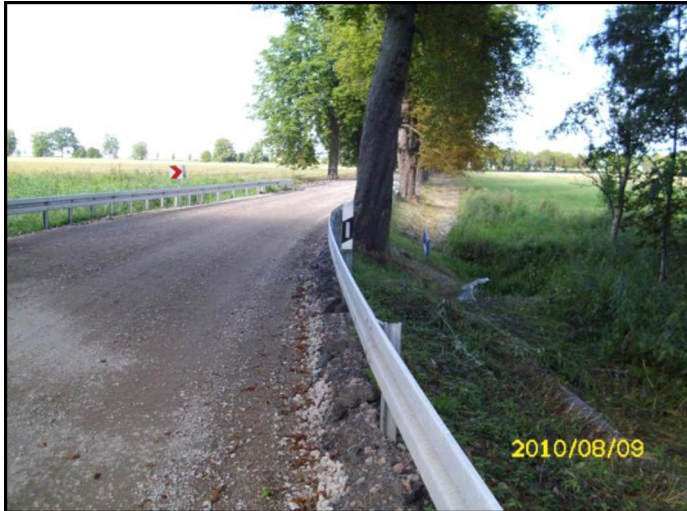
Nr.: 1843-010_001_go.JPG

Querung falsch gestaltet! Bei Hochwasser u. Turbulenzen ist d. Unterquerung nicht mögl.. Querschnitt zu klein u. Bermen fehlen. Die Markiersteine unter d. Brücke werden zwar benutzt, sind aber nur bei Mittelwasser frei u. bereits zum Großteil verschwunden.
