Einschätzung von Durchlass-Bauwerken und Gefährdung des Fischotters

Aufnahme Nummer: 1843-011

Aufnahme-Datum: 10.08.2010

Gewässername: Kronhorster Trebel
Lage: Sievertshagen
Straße: K 15
Kreisstraße
Todfunde: 0

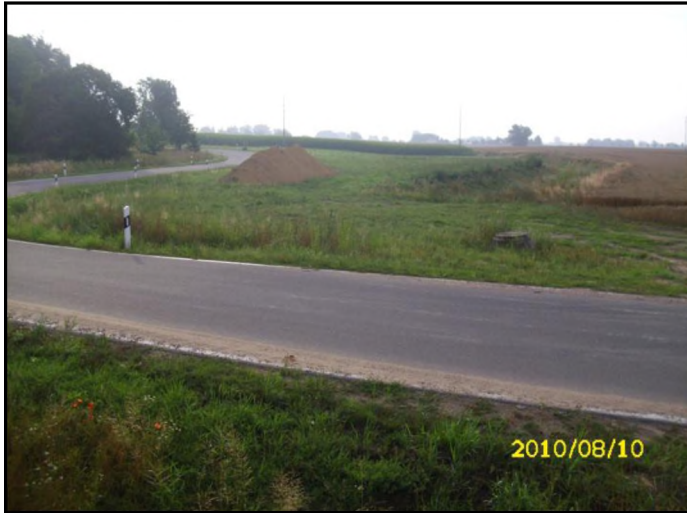
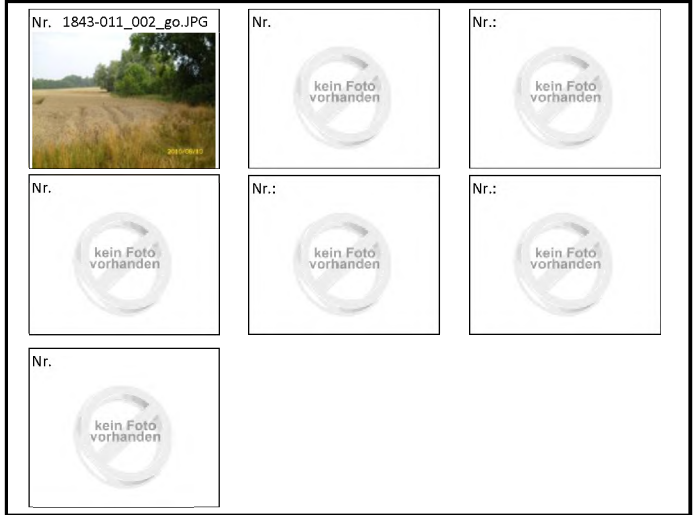
Nr.: 1843-011_001_go.JPG

Störfaktoren: Verrohrt, Böschung ungünstig für wandernde Tiere (zum Gewässer steiler und tiefer als Böschung zur Straße).

Bedeutung im Habitatverbund: mittel
Verkehrsdichte: mittel
Brückenindex: 0
Durchlass-Tauglichkeit: ungeeignet

Trennung Wehr Durchlass	<input type="checkbox"/>	keine notwendig	<input type="checkbox"/>
Installation oberhalb Wehr	<input type="checkbox"/>	Markierstruktur Steinsch	<input type="checkbox"/>
Installation unterhalb Wehr	<input type="checkbox"/>	Markierstruktur Ufersubstrat	<input type="checkbox"/>
Entfernung Rechen	<input type="checkbox"/>	Markierstruktur Laufbohle fest	<input type="checkbox"/>
Entfernung sonstige Hindernisse	<input type="checkbox"/>	Markierstruktur Laufbohle schwimmend	<input type="checkbox"/>
Kastendurchlass/Maul eins. Berme	<input type="checkbox"/>	Markierstruktur Podest	<input type="checkbox"/>
Kastendurchlass/Maul beids. Berme	<input checked="" type="checkbox"/>	Verrohrung öffnen	<input type="checkbox"/>
Markierstruktur einseitig	<input type="checkbox"/>	Leit-/Schutzzäune notwendig	<input type="checkbox"/>
Markierstruktur beidseitig	<input type="checkbox"/>	Leitstrukturen/ -senken einrichten	<input checked="" type="checkbox"/>

Geschwindigkeitsbegrenzung	<input type="checkbox"/>	Bermen an Ufer anbinden	<input type="checkbox"/>
Trockenröhre einbringen	<input checked="" type="checkbox"/>	Wiesenzufahrten verlegen	<input type="checkbox"/>
		Komplexmaßnahmen notwendig	<input type="checkbox"/>
