Einschätzung von Durchlass-Bauwerken und Gefährdung des Fischotters

Aufnahme Nummer: 1843-013

Aufnahme-Datum: 10.08.2010

Gewässername: k.A.
Lage: NÖ Sievertshagen Wald 2
Straße: L 222
Landesstraße
Totfunde: 0

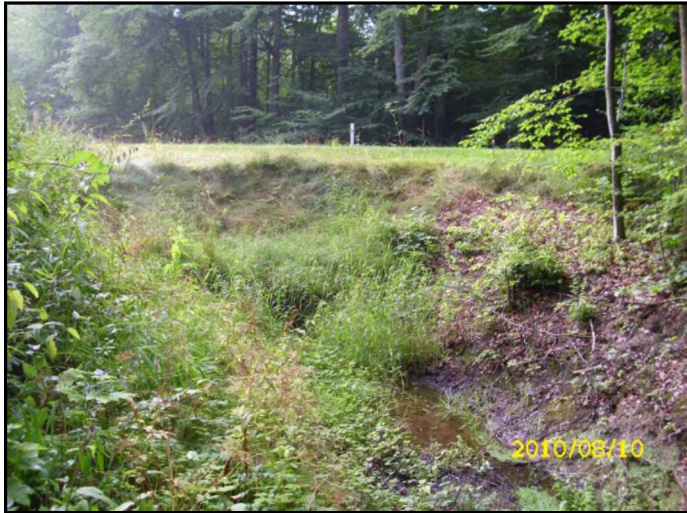
Nr.: 1843-013_001_go.JPG

Bedeutung im Habitatverbund: mittel
Verkehrsdichte: mittel
Brückenindex: 0
Durchlass-Tauglichkeit: ungeeignet

Der Schleusengraben knickt hier in Richtung L222, wird verrohrt und verläuft parallel zur Straße weiter in Richtung Ost. In Knickhöhe liegt ein Rohr, das von der anderen Straßenseite kommt und in dem verrohrten Gewässer endet. 400m weiter östlich ist die Verrohrung zu Ende und knickt das Gewässer wieder von der Straße ab. Auch für diese Stelle wäre es für die Otter viel sicherer, wenn der Graben (der voller Stichlinge ist) geöffnet wird.

Geschwindigkeitsbegrenzung	<input type="checkbox"/>	Bermen an Ufer anbinden	<input type="checkbox"/>
Trockenröhre einbringen	<input type="checkbox"/>	Wiesenzufahrten verlegen	<input type="checkbox"/>
		Komplexmaßnahmen notwendig	<input checked="" type="checkbox"/>
