# Einschätzung von Durchlass-Bauwerken und Gefährdung des Fischotters

Aufnahme Nummer: 1844-001

Aufnahme-Datum: 09.08.2010

Gewässername: Poggendorfer Trebel  
Lage: Appelshof grimmen  
Straße: k.A.  
sonstige Straße  
Todfunde: 0

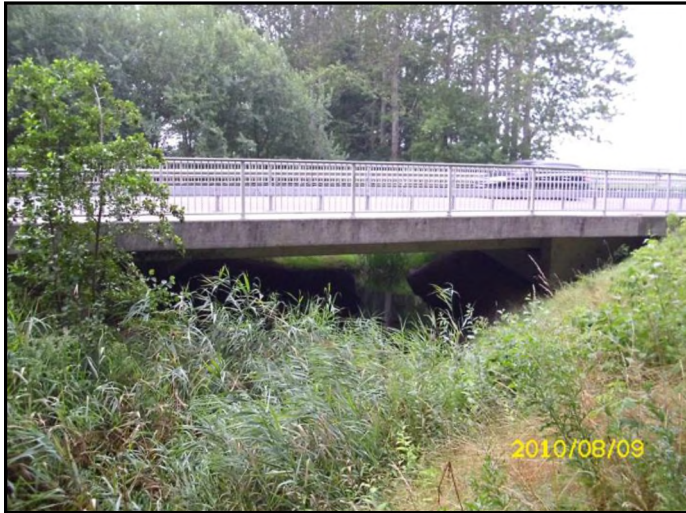
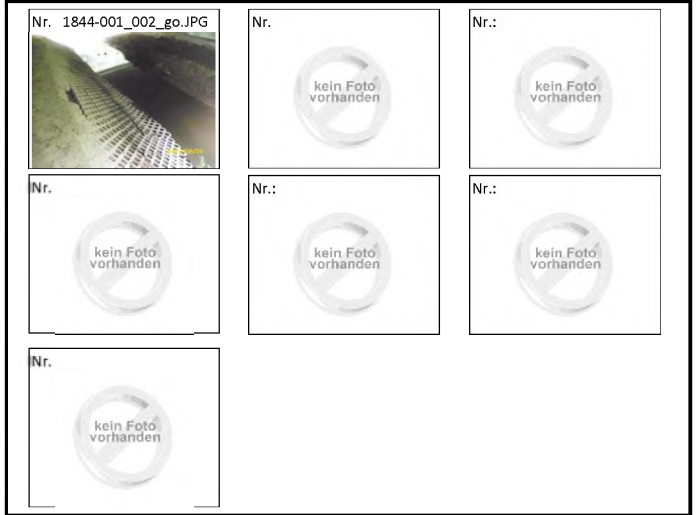
Nr.: 1844-001\_001\_go.JPG

Störfaktoren: Knick im Gewässerverlauf. Gefahr, dass Otter den kürzesten Weg wählen , BermeLinks Material und Neigung ungünstig

Böschung ungünstig für wandernde Tiere (zum Gewässer steiler und tiefer als Böschung zur Straße).

Geschwindigkeitsbegrenzung	<input type="checkbox"/>	Bermen an Ufer anbinden	<input checked="" type="checkbox"/>
Trockenröhre einbringen	<input type="checkbox"/>	Wiesenzufahrten verlegen	<input type="checkbox"/>
		Komplexmaßnahmen notwendig	<input type="checkbox"/>
