# Einschätzung von Durchlass-Bauwerken und Gefährdung des Fischotters

Aufnahme Nummer: 1844-002

Aufnahme-Datum: 09.08.2010

Gewässername: k.A.  
Lage: Westl. Grimmen  
Straße: L 19  
Landesstraße  
Todfunde: 0

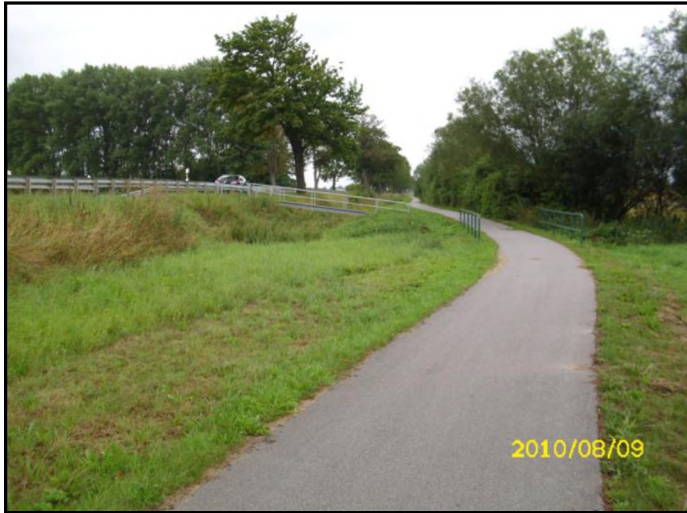
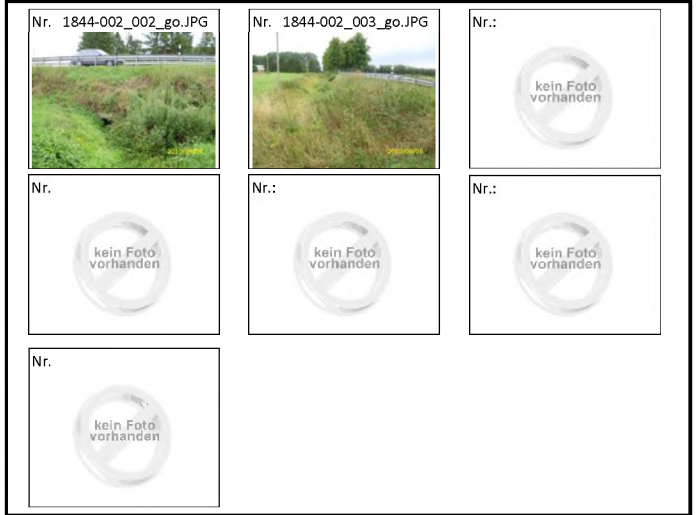
Nr.: 1844-002\_001\_go.JPG

Störfaktoren: Flutungsgefahr , Straßengraben offen mit Gewässer verbunden (in 1 oder mehr Richtungen). Gefahr, dass Otter diese Rinnen hochwandern und dann am Ende auf die Straße laufen.

Ungünstiges 'Länge zu Durchmesser'-Verhältnis , Parallelweg, der Otter aus dem Wasser und damit auf die Böschung und dichter an die Straße führt.

Bedeutung im Habitatverbund: mittel  
Verkehrsdichte: hoch  
Brückenindex: 0,016  
Durchlass-Tauglichkeit: ungeeignet

**Priorität Festlegung: sehr hoch**

| Kastendurchlass/Maul eins. Berme | <input checked="" type="checkbox"/> | Markierstruktur Podest | <input type="checkbox"/> |
| Trockenröhre einbringen | <input checked="" type="checkbox"/> | Wiesenzufahrten verlegen | <input type="checkbox"/> |
