Einschätzung von Durchlass-Bauwerken und Gefährdung des Fischotters

Aufnahme Nummer: 1844-006

Aufnahme-Datum: 09.08.2010

Gewässername: Poggendorfer Trebel
Lage: Grimmen Mühlenstraße
Straße: k.A.
sonstige Straße
Todfunde: 0

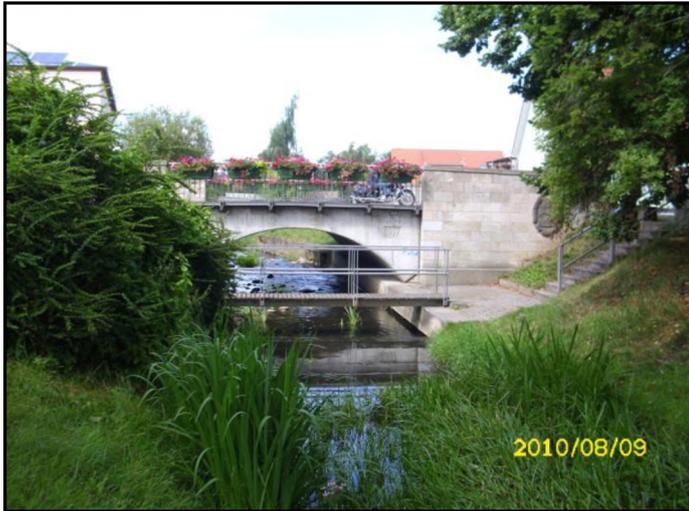
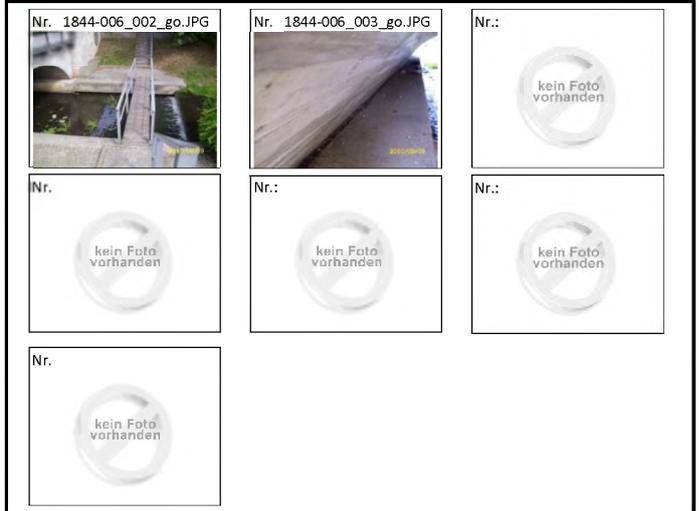
Nr.: 1844-006_001_go.JPG

Störfaktoren: Ungünstiges 'Länge zu Durchmesser'-Verhältnis , Bermen zu schmal

Bermen-Breite [m]: 0,4
0,4

Bedeutung im Habitatverbund: sehr hoch
Verkehrsdichte: mittel
Brückenindex: 0,692
Durchlass-Tauglichkeit: bedingt geeignet
