# Einschätzung von Durchlass-Bauwerken und Gefährdung des Fischotters

Aufnahme Nummer: 1844-007

Aufnahme-Datum: 09.08.2010

Gewässername: Kronhorster Trebel  
Lage: Grimmen Nord Bahn Kronh. Trebel  
Straße: k.A.  
Gleisanlage  
Todfunde: 0

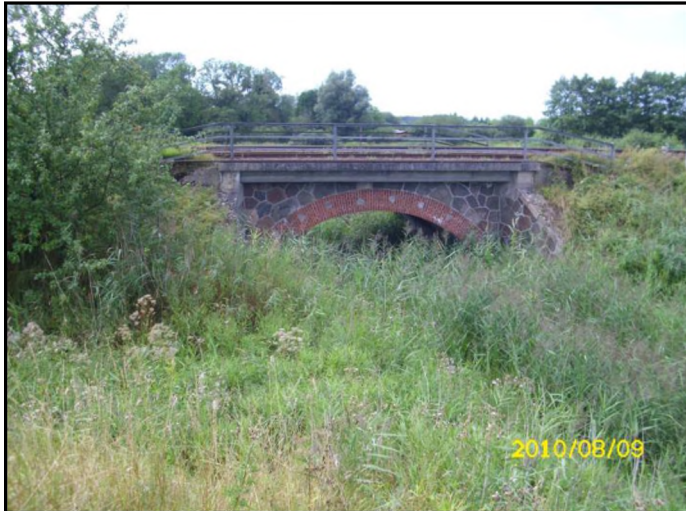
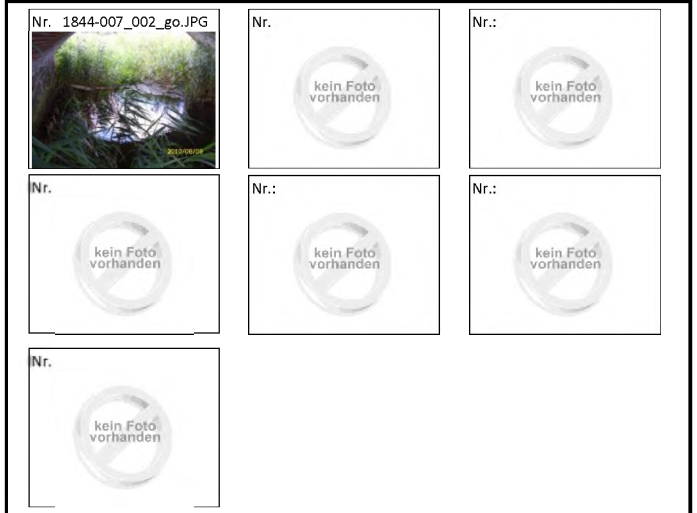
Nr.: 1844-007\_001\_go.JPG

Störfaktoren: Bermen fehlerhaft

Lichte Breite [m]: 6,5  
Lichte Höhe [m]: 2,5  
Bermen-Anzahl: beidseitig  
Bermenform: DU natur

Bermen-Neigung: 0-15°  
0-15°  
Bermen-Breite [m]: 1,5  
0,5

Bermen-Verfügbar: wechselnd, mehr troc  
wechselnd, mehr troc

Bedeutung im Habitatverbund: sehr hoch  
Verkehrsdichte: gering  
Brückenindex: 1,477  
Durchlass-Tauglichkeit: bedingt geeignet

**Priorität Festlegung:** hoch
