Einschätzung von Durchlass-Bauwerken und Gefährdung des Fischotters

Aufnahme Nummer: 1844-009

Aufnahme-Datum: 09.08.2010

Gewässername: Schwedengraben
Lage: Grimmen Nord Ortsverb SchwedenGr.
Straße: k.A.
sonstige Straße
Todfunde: 0

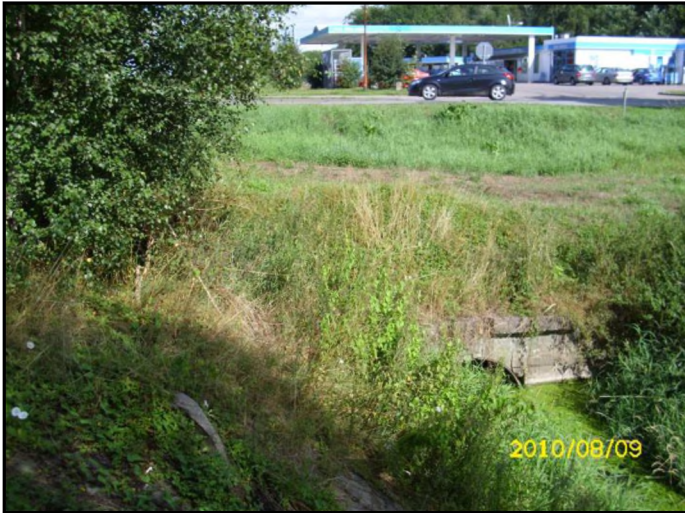
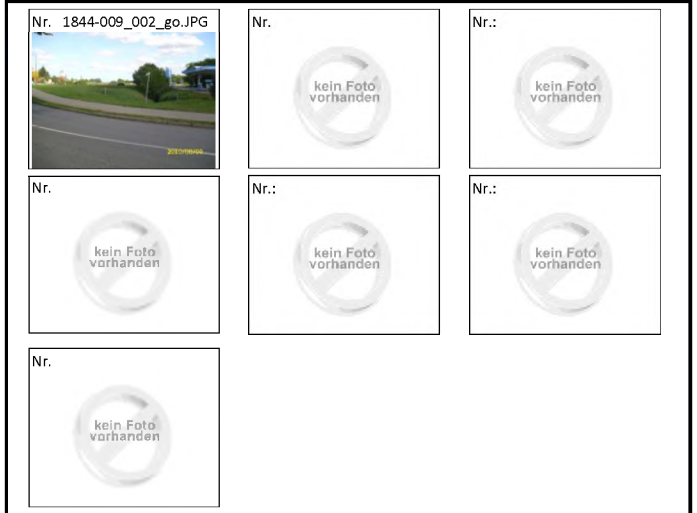
Nr.: 1844-009_001_go.JPG

Störfaktoren: Flutungsgefahr , Böschung ungünstig für wandernde Tiere (zum Gewässer steiler und tiefer als Böschung zur Straße).

Ungünstiges 'Länge zu Durchmesser'-Verhältnis , Zufahrt Wiese/Feld, der Otter aus dem Wasser und damit auf die Böschung und dichter an die Straße führt.

Bedeutung im Habitatverbund: sehr hoch
Verkehrsdichte: hoch
Brückenindex: 0,007
Durchlass-Tauglichkeit: ungeeignet

Geschwindigkeitsbegrenzung	<input type="checkbox"/>	Bermen an Ufer anbinden	<input type="checkbox"/>
Trockenröhre einbringen	<input checked="" type="checkbox"/>	Wiesenzufahrten verlegen	<input type="checkbox"/>
		Komplexmaßnahmen notwendig	<input type="checkbox"/>
