# Einschätzung von Durchlass-Bauwerken und Gefährdung des Fischotters

Aufnahme Nummer: 1844-010

Aufnahme-Datum: 09.08.2010

Gewässername: Schwedengraben  
Lage: Grimmen Nord B194 SchwedenGr.  
Straße: B 194  
Bundesstraße  
Totfunde: 0

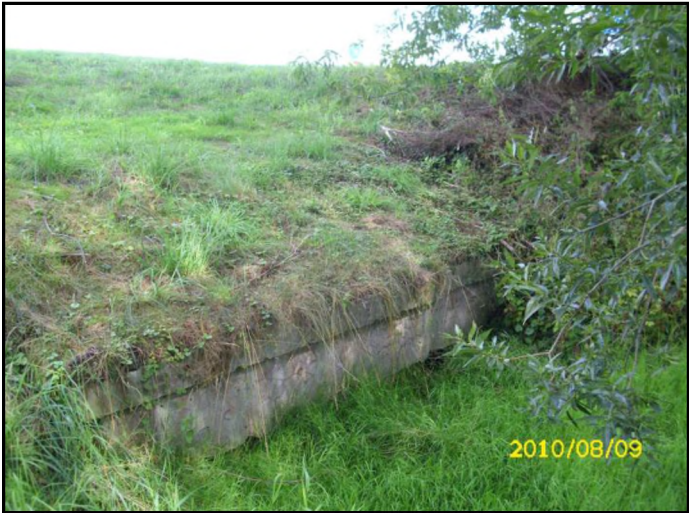
Nr.: 1844-010\_001\_go.JPG

Störfaktoren: Durchlass vollständig geflutet , Böschung ungünstig für wandernde Tiere (zum Gewässer steiler und tiefer als Böschung zur Straße).

Ungünstiges 'Länge zu Durchmesser'-Verhältnis , Zufahrt Wiese/Feld, der Otter aus dem Wasser und damit auf die Böschung und dichter an die Straße führt.

| Kastendurchlass/Maul beids. Berme | <input checked="" type="checkbox"/> | Verrohrung öffnen | <input type="checkbox"/> |
| Trockenröhre einbringen | <input checked="" type="checkbox"/> | Wiesenzufahrten verlegen | <input type="checkbox"/> |
