Einschätzung von Durchlass-Bauwerken und Gefährdung des Fischotters

Aufnahme Nummer: 1844-011

Aufnahme-Datum: 09.08.2010

Gewässername: Kronhorster Trebel
Lage: Grimmen Nord Nw Kronh. Trebel
Straße: K 12
Kreisstraße
Todfunde: 1

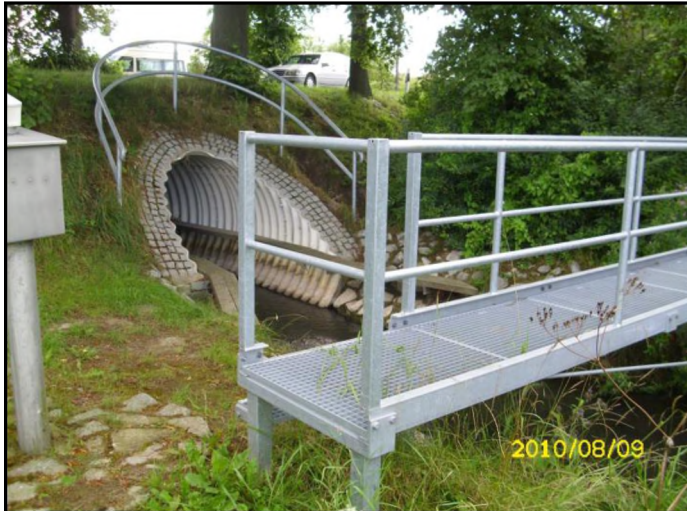
Nr.: 1844-011_001_go.JPG

Querung hätte hier so nicht gestaltet werden dürfen! Bei Hochwasser und Turbulenzen ist die Unterquerung nicht möglich. Die Querung knickt und hat einen zu kleinen Querschnitt. Die Laufbohlen sind gut am Ufer angebunden, aber die Böschung ist viel zu steil. Die Otter wandern weiter oben, was die vorhandene Anbindung zwecklos macht. Durch die steile Böschung, die hohe Fließgeschwindigkeit des Wassers und die relativ hoch platzierte Laufbohle werden schwimmend wechselnde Otter das Wasser nicht leicht verlassen können, um zu markieren
