Einschätzung von Durchlass-Bauwerken und Gefährdung des Fischotters

Aufnahme Nummer: 1844-012

Aufnahme-Datum: 09.08.2010

Gewässername: Kronhorster Trebel
Lage: Groß Lehmhagen
Straße: B 194
Bundesstraße
Todfunde: 0

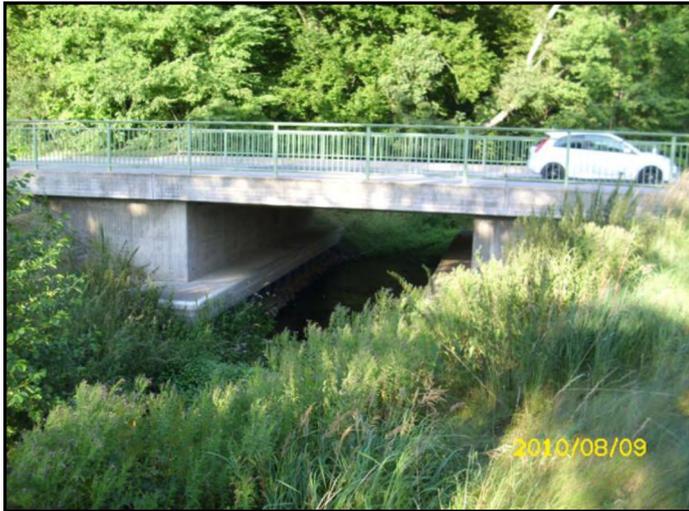
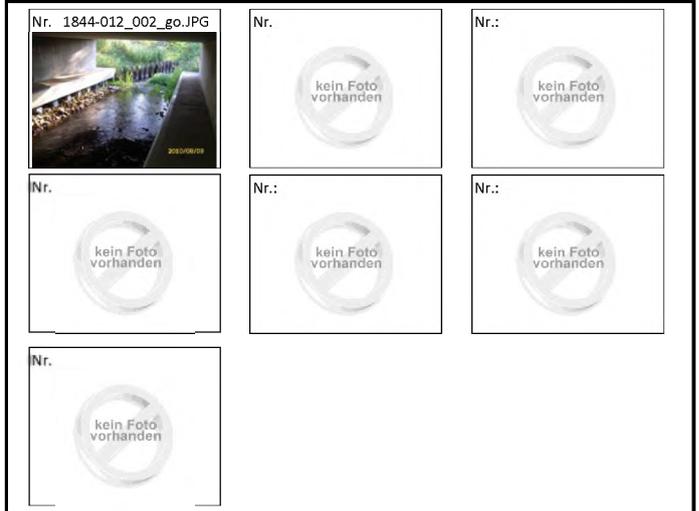
Nr.: 1844-012_001_go.JPG

Störfaktoren: Bermen fehlerhaft

Bedeutung im Habitatverbund: sehr hoch
Verkehrsdichte: hoch
Brückenindex: 1,875
Durchlass-Tauglichkeit: bedingt geeignet

Trennung Wehr Durchlass	<input type="checkbox"/>	keine notwendig	<input checked="" type="checkbox"/>
Installation oberhalb Wehr	<input type="checkbox"/>	Markierstruktur Steinsch	<input type="checkbox"/>
Installation unterhalb Wehr	<input type="checkbox"/>	Markierstruktur Ufersubstrat	<input type="checkbox"/>
Entfernung Rechen	<input type="checkbox"/>	Markierstruktur Laufbohle fest	<input type="checkbox"/>
Entfernung sonstige Hindernisse	<input type="checkbox"/>	Markierstruktur Laufbohle schwimmend	<input type="checkbox"/>
Kastendurchlass/Maul eins. Berme	<input type="checkbox"/>	Markierstruktur Podest	<input type="checkbox"/>
Kastendurchlass/Maul beids. Berme	<input checked="" type="checkbox"/>	Verrohrung öffnen	<input type="checkbox"/>
Markierstruktur einseitig	<input type="checkbox"/>	Leit-/Schutzzäune notwendig	<input type="checkbox"/>
Markierstruktur beidseitig	<input type="checkbox"/>	Leitstrukturen/ -senken einrichten	<input type="checkbox"/>
